Renovation von verputzten Aussenwärmedämmungen

Text Peter Seehafer
Bilder Martin Stalder

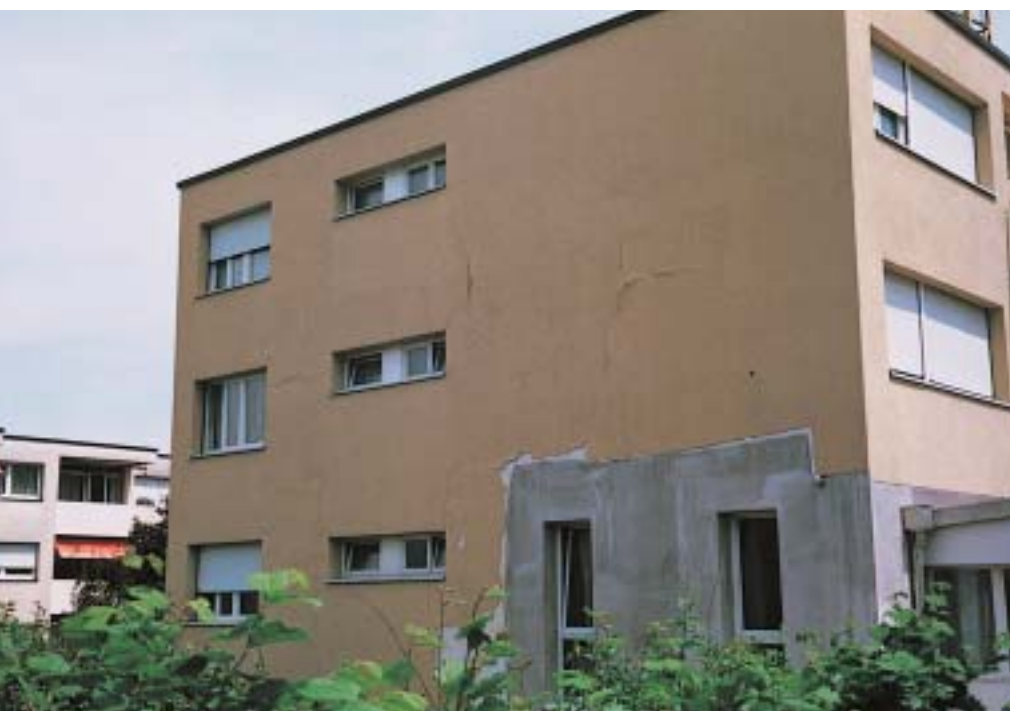
Bild 1: Da staunt der Laie – und leider auch der Fachmann

waschen mit Hochdruckreiniger, die Grundierung mit einem Tiefgrund wasser verdünnbar, dann zwei Anstriche mit einer Acrylatdispersion. Das Problem: Kurze Zeit nach der Renovation konnten Risse und Putzablösungen (Blasen) festgestellt werden, für die der Malerunternehmer verantwortlich gemacht wurde (Bild 1).

Der Malerunternehmer, Mitglied des smgv, nahm in der Folge mit dem technischen Dienst des smgv Kontakt auf. Die Untersuchung des Schadens ergab folgendes Resultat: Dem Malerunternehmer konnte kein fehlerhaftes Vorgehen bei der Renovation nachgewiesen werden. Als Hauptursache für den Schaden musste das bauphysikalische Verhalten der Aussenwand verantwortlich gemacht werden.

bäuden identisch ausgeführt. Es konnte also quasi ein Vorher-Nachher-Vergleich angestellt werden. Nach kurzer Untersuchung der Nachbarfassade konnte sehr rasch die Ursache für den Schaden ermittelt werden: Ein Netz feinsten Haarrisse, das präzise das Bild der Plattenstösse nachzeichnete und damit auf Fugen zwischen den Dämmplatten schliessen liess.

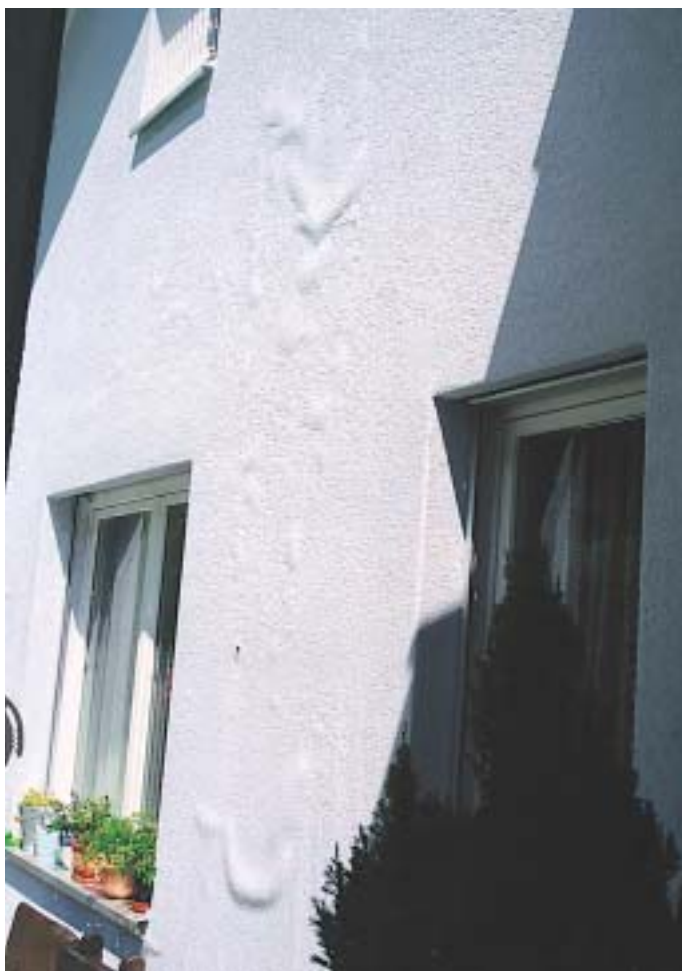
Bild 2: Blasenbildung nach kurzem Anrassen des Deckputzes

Ein Einfamilienhaus im Berner Oberaargau, leicht erhöht an einem Nordost-Hang gelegen. Ein ortsansässiger Malerunternehmer, Mitglied des smgv, wurde mit der Renovation der stark verschmutzten Fassade beauftragt. Ausgeführt wurde die Renovation 1999 mit einer Silicon-Fassadenfarbe. Ein Jahr später stellte der Eigentümer fest, dass sich jeweils nach einem Regenschauer Blasen im Fassadenputz bildeten (Bild 2). Um die Ursachen dieser Blasenbildung von einem Experten abklären zu lassen,

Die Abklärungen wurden vom technischen Dienst gleich selbst vorgenommen, handelte es sich doch um den zweiten, fast identischen Fall innerhalb kurzer Zeit. Und auch hier das gleiche Resultat: Dem Malerunternehmer konnte kein Vorwurf bezüglich Ausführung der Renovation gemacht werden. Interessant: Auch bei der Verwendung eines diffusionsoffenen Beschichtungssystems sind die typischen Schadensbilder festzustellen.

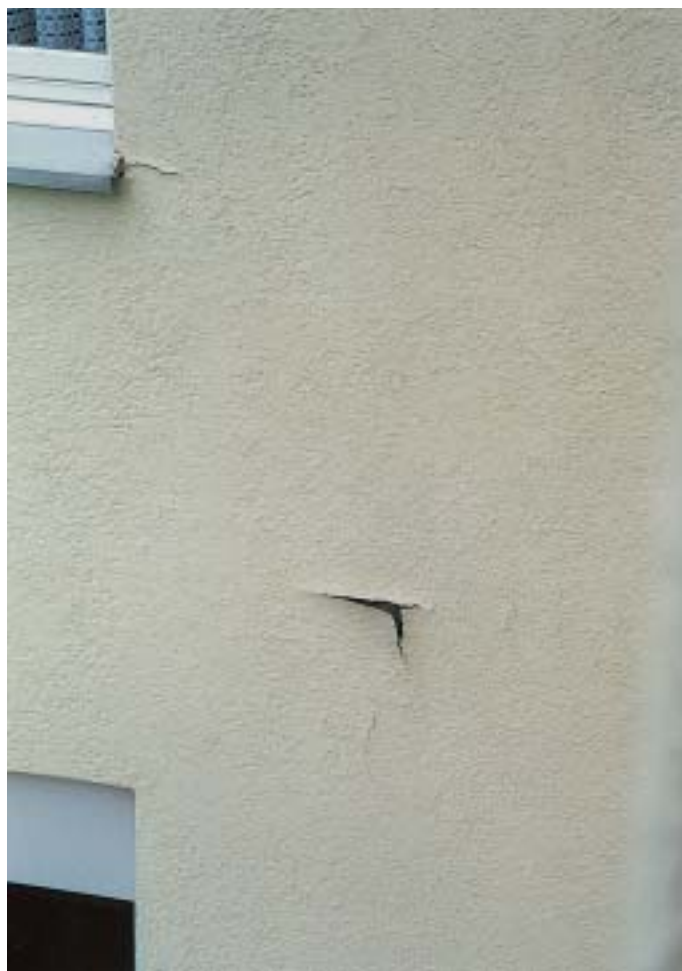
Bild 3: Abplatzen des gestrichenen Deckputzes über den Plattenstössen

Fassaden wurden teilweise ausgebessert. Der Malerunternehmer hatte den Auftrag, die Fassade neu zu beschichten. Verwendet wurde eine Aussendispersion. Und auch an diesem Objekt: Rissbildungen und Putzablösungen, kurze Zeit nach Ausführung der Renovation (Bild 3). Die Verwaltung machte für den Schaden den Malerunternehmer verantwortlich. Und auch hier wieder dasselbe Resultat wie in den vorhergehenden Fällen: Dem Malerunternehmer konnte kein Vorwurf bezüglich Ausführung der Renovation gemacht werden.

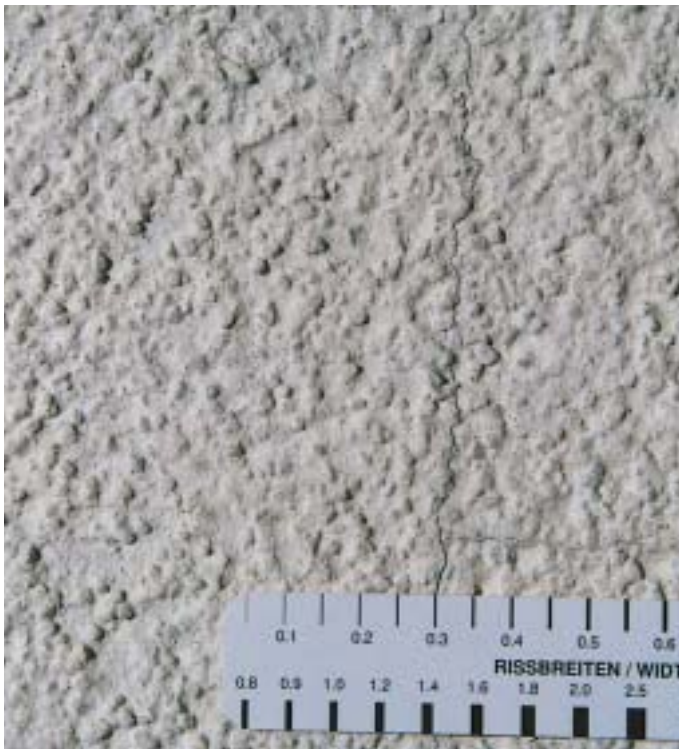
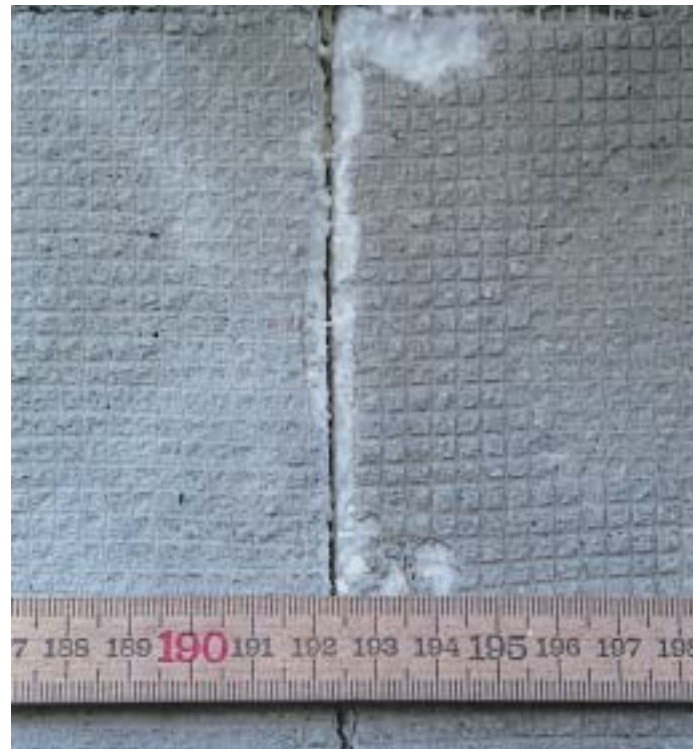
Bild 4 und Bild 5: Rissbreite: 0,05 bis 0,3 mm. Die darunter liegenden Fugen sind bis 10x breiter

Die an sich homogene Dämmschicht wies also zwei verschiedene sd-Werte auf, den Wert für die Polystyrolplatten und den Wert der Fugen, genau genommen den Wert für die Luft. Das Gefälle der Kräfte im Bereich der Plattenfugen ist für die über den Dämmplatten liegenden Putzschichten zu gross. Risse entstehen, die diese Kräfte aufnehmen können. In den meisten Fällen handelt es sich dabei jedoch nicht um breite,

von blossem Auge sichtbare Risse, sondern um kleinste, feinste, fast unsichtbare Haarrisse. Das eigentliche Problem ist, dass die Wasseraufnahme über diese Risse ein Mehrfaches der Wasseraufnahme der übrigen Putzschicht ausmacht. Zudem kann über die Risse das Wasserreservoir «Fugen zwischen den Dämmplatten» gefüllt werden. Beste Voraussetzungen also dafür, dass die Putzschichten nachhaltig zerstört werden.

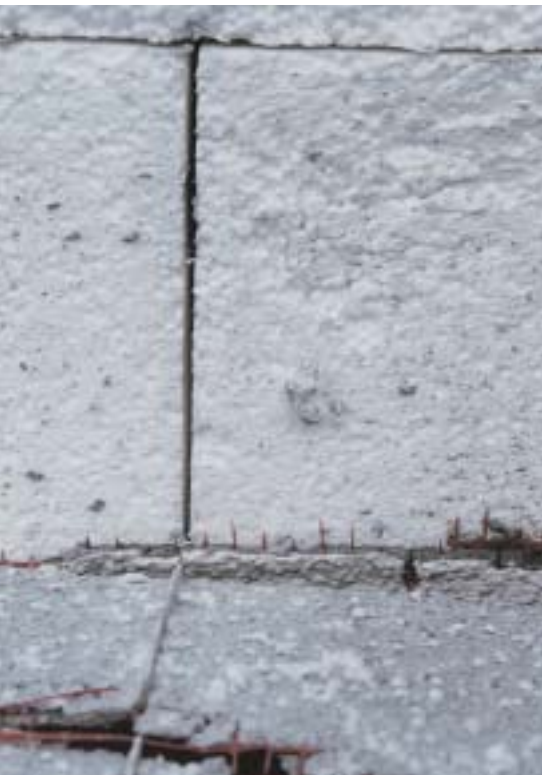
Bauwerk gleich ist. Die Aussenhülle umspannt den umbauten Raum wie eine, aus einzelnen, homogenen Schichten zusammengesetzte Haut. Untersuchungen an den Objekten haben ergeben, dass einzelne Schichten dieser Haut Risse und sogar Fugen aufwiesen. Risse in der Beschichtung, im Deckputz, im Einbettmörtel und Fugen zwischen den Wärmedämmplatten (Bilder 4 und 5). Für die Risse in den über den Wärmedämmplatten liegenden Schichten waren die Fugen zwischen den einzelnen Dämmplatten die Ursache. Für die Fugen selbst gab es folgende Erklärung: Entweder wurde bei der Verarbeitung der Dämmplatten unsorgfältig gearbeitet, oder die Dämmplatten wurden nach dem Versetzen noch abgeschwunden (Bild 6).

Bild 6: Gleichmässiges Fugenbild lässt auf Schwund der Dämmplatten schliessen
