Text und Bilder Roland Büchli, dipl. Arch. HTL\*

**Alte Gebäude sind schlecht wärmedämmt. Diese Feststellung trifft bei Wohngebäuden wie auch bei Kirchen zu. Ob letztere eine Dämmung wie bei Wohngebäuden brauchen, ist von der Konstruktion, der Benutzung und vom Klima abhängig.**

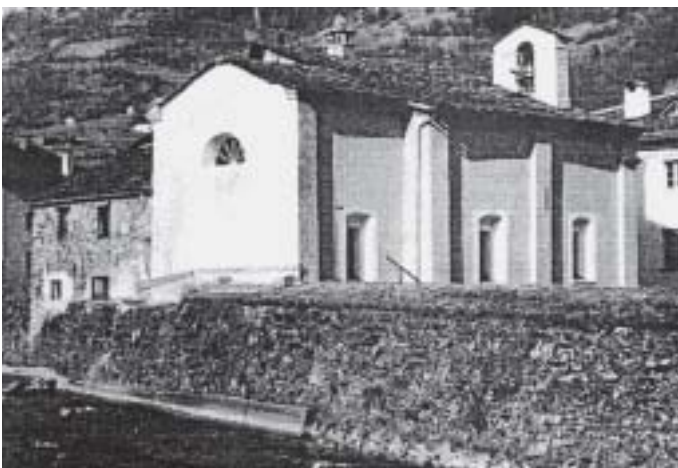
Die Kapelle von Südwesten mit dem Fluss im Vordergrund

Eine vor zirka 360 Jahren gebaute Kapelle wies starke Feuchtigkeitsschäden an den Aussenwänden auf. Während ihrer Standzeit war ein Fluss neben der Kapelle begradigt worden, und es wurde ein Hauptstrasse auf der anderen Seite ausgebaut (Bilder 1 und 2).

Bei der Sanierung wurden die Grundmauern freigelegt und aussenseitig mit einem zugedeckten Graben belüftet. Diese Massnahmen sollten die Mauern vor aufsteigender Feuchtigkeit bewahren. Aussen- und Innenputz wurden erneuert. Weiter wurde das Innere elektrifiziert, und es wurde eine Heizung eingebaut. Schon zehn Jahre später wurden erneut starke Feuchtigkeits-

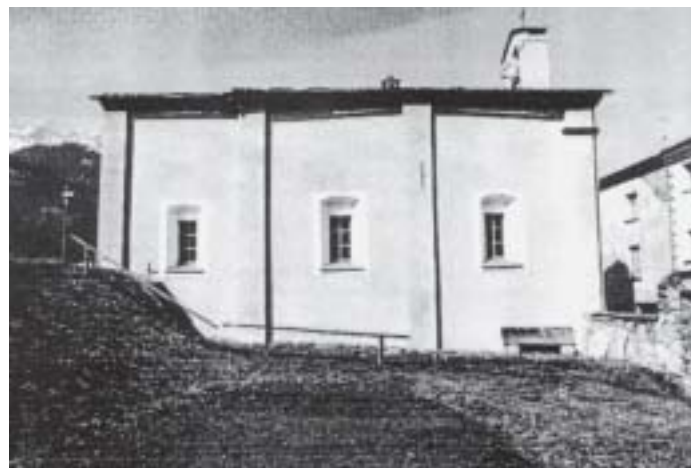
Südfassade der Kapelle

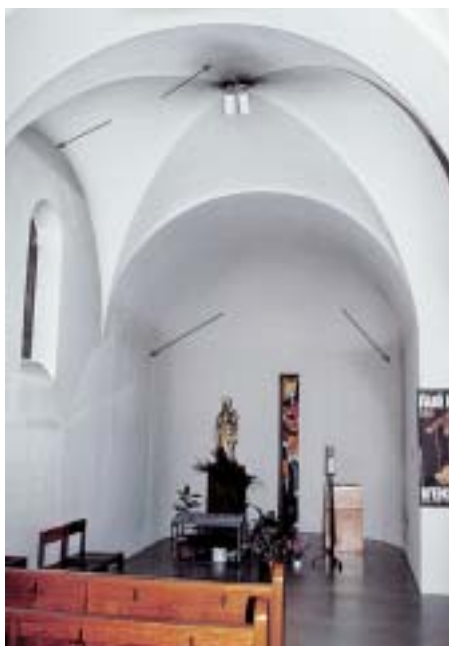
Seitenschiff mit starken Verfärbungen an verschiedenen Stellen

Einige Jahre später zeigten sich in den Seitenschiffen an verschiedenen Stellen der Decke und den Wandanschlüssen dunkle Verfärbungen (Bild 3).

Bei einer Untersuchung wurden die Oberflächentemperaturen und die Lufttemperaturen gemessen. Dabei wurde festgestellt, dass es sich bei den verschmutzten Stellen um Wärmebrücken handelte. Die Temperaturen an diesen Stellen lagen deutlich (2 bis 3 °C) unter den anschliessenden, sauberen Stellen.

festgestellt werden. Als Verursacher der Verfärbungen wurde die Luftverschmutzung, hauptsächlich durch die russenden Kerzen, bezeichnet. Die winzig kleinen Russpartikel werden über die Luftströmungen verteilt und lagern sich bevorzugt an etwas feuchteren Oberflächen an. Da über den Wärmebrücken die relativen Luftfeuchtigkeiten infolge der etwas tieferen Oberflächentemperaturen etwas höher sind, ist auch die Materialfeuchte leicht höher. Dieser Umstand genügt, dass eine unterschiedliche Verschmutzung mit den Jahren sichtbar und störend in Erscheinung treten kann.

Zur Sanierung wurde vorgeschlagen, die Betonträger in den Decken der Seitenschiffen zusätzlich mit Wärmedämmmatten zu ummanteln und so diese Wärmebrücken zu eliminieren. Im Bereich der Aussenwände wurden Versuche mit einer innenliegenden Wärmedämmung empfohlen. Zum Beispiel könnte ein Wärmedämmputz oder eine

Wärmedämmplatte mit Gipskaschierung auf die Innenseite der Wand aufgebracht werden, oder es könnte ein Versuch mit einer verputzten Wärmedämmtapete gemacht werden. Alle diese Massnahmen bedingen aber, dass die Aussenwände im Innern neu verputzt und gestrichen werden.

Selbstverständlich wurde empfohlen, besser auf russende Kerzen zu achten. Der Docht der Kerze sollte ihrem Durchmesser angepasst sein. Es sollte kein Loch in der Kerze entstehen, sonst flackert sie. Das Flackern zeigt an, dass die Flamme zu wenig Sauerstoff für die Verbrennung erhält, was zu Russbildung führt. Ebenfalls sollten die Kerzen nicht in der Zugluft stehen, da dies ebenfalls zum Russen führt. Im Weiteren ist darauf zu achten, dass qualitativ hochwertige Kerzen verwendet werden. Weitere Informationen zur Kerzenproblematik sind auf [www.kerzeninnung.de](http://www.kerzeninnung.de) oder [www.kerzenverband.de](http://www.kerzenverband.de) erhältlich.

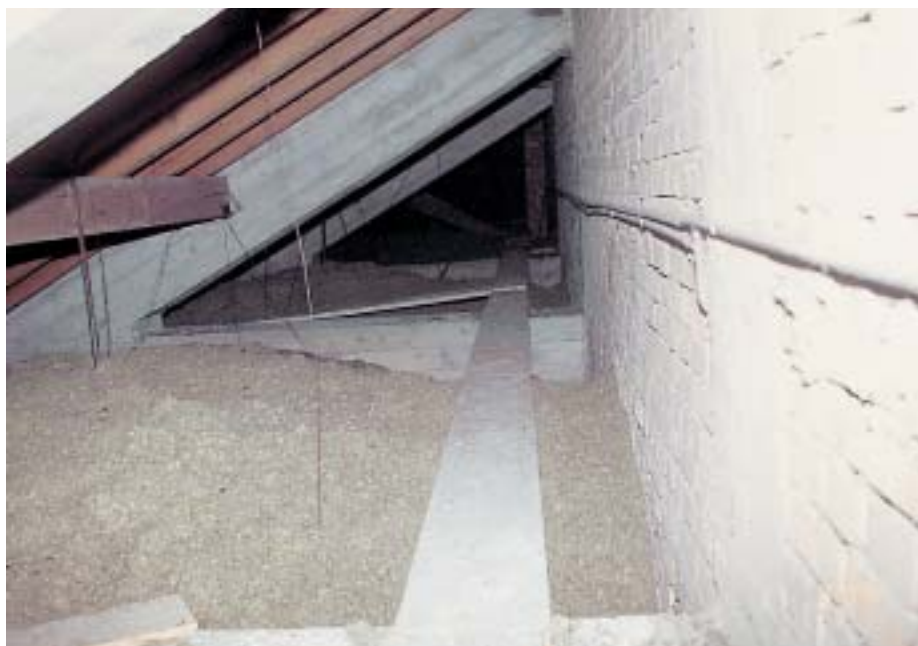
Dachraum über Seitenschiff mit teilweise freiliegenden Betonträgern

Eine visuelle Untersuchung der Unterkonstruktion bestätigte dies. Dazu musste über eine Probeöffnung in der Dachfläche in den nicht zugänglichen Dachraum eingedrungen werden. Es wurde festgestellt, dass die Wärmebrücken durch eine Betonkonstruktion gebildet werden, die den Seitenschiffen Stabilität geben und das Dach tragen. Diese Betonkonstruktion war im Bereich der Fensterstürzen und im Apex der Deckenbogen nicht gedämmt (Bild 4 und Bild 5).
