Denkmalgeschützte Fenster aus Eichenholz

Das Kantonsspital Basel blickt auf eine wechselvolle Geschichte zurück: 1944 erbaut und in den letzten Jahren einer umfassenden Renovation und Erweiterung unterzogen, präsentiert sich das Spital heute von seiner besten Seite.

Einige Gebäudeteile stehen mittlerweile unter Denkmalschutz, so zum Beispiel die Mittelhalle im Klinikum Ost. Die Fenster dieser Mittelhalle bestehen aus massivem Eichenholz. Das Alter der Fenster beträgt zirka 58 Jahre. Im Laufe der Jahre wurden zahlreiche Renovationsanstriche ausgeführt. Die ehemals vorliegenden DV-Flügel wurden entfernt, die Einfachverglasung wurde durch Isolierglasscheiben ersetzt.

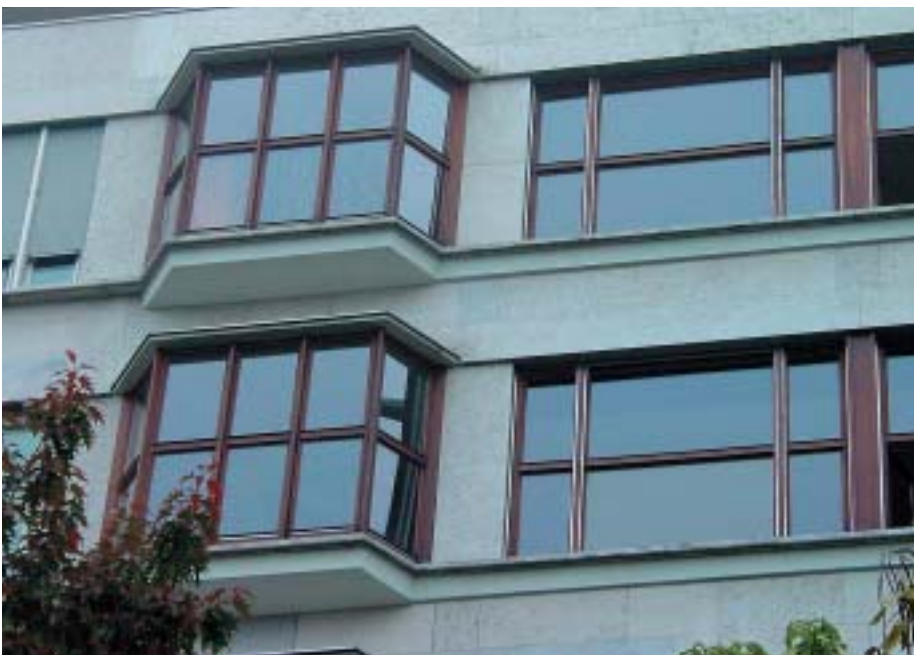
Holzfenster sollen masshaltig sein und bleiben, schlagregendicht sein und wenig Unterhalt erfordern (Bild 1).

1) Konstruktive Bausünden aus den Vierzigerjahren: Eichenholzfenster stehen ungeschützt im Wetter

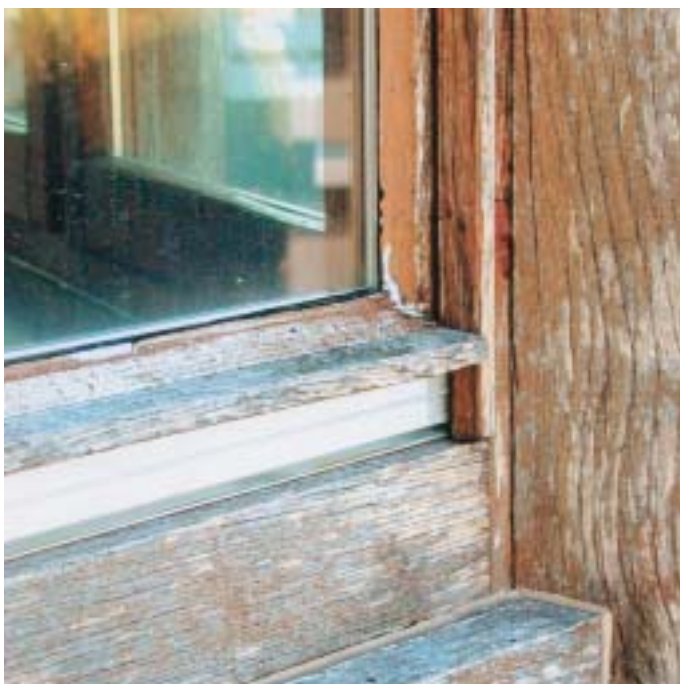
Der alte Lasuranstrich war im unteren Drittel der Fensterrahmen stark abgewittert und teilweise bereits völlig abgebaut. Mit steigender Geschosshöhe verstärkte sich das Schadensbild. Im obersten Stockwerk erkannte man deutlich, mit welcher Intensität die Wettereinflüsse bei dieser Fassadenkonstruktion auf der Wetterseite wirken.

Das Eichenholz zeigte zwei bis drei Millimeter tiefe Verwitterungsrisse. Die Porenstruktur des Eichenholzes ist sehr ausgeprägt. Als Fensterkitt wurde ein Ölkitt eingesetzt und mit der Lasur über-

2) Schadensbild vor Beginn der Renovationsarbeiten

strichen. Die Kittfuge war teilweise sehr breit. An vielen Stellen war die Kittfuge vom Fensterglas und auch vom Holz abgerissen. Der Ölkitt war teilweise versprödet und gerissen. Die mit einem elastischen, synthetischen Kitt ausgeführte Fuge zwischen Holzrahmen und Steineinfassung war im unteren Bereich abgerissen und liess Wasser ungehindert eintreten. Die gesamten Innenflächen der Holzfenster waren in einem tadellosen Zustand (Bilder 2 und 3).

Untergrundvorbehandlung: Altanstriche bis zum tragfähigen Holzuntergrund abschleifen und porentief entstauben.

Imprägnierung/Grundierung: Ein Mal mit lösemittelhaltiger Grundierung auf Leinölbasis.

Poren und Risssspachtelung: Mit elastischem 2K-PUR Spachtel. Spachtel wird auf «Null» abgezogen. Spachtel darf nur in Poren und Rissen verbleiben.

Grund-, Zwischen- und Deckanstrich: Drei Mal lösemittelhaltige Dickschichtlasur auf spezieller Alkydharzbasis.

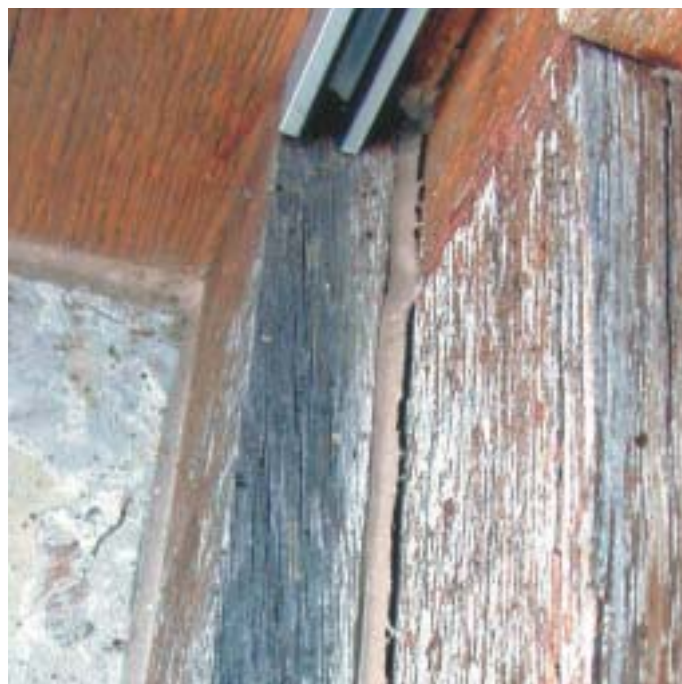
3) Völlig zerstörter Fensteranstrich und nicht mehr funktionstüchtige Kittfugen

Ölkitt entsprechen bei der vorliegenden Fensterkonstruktion und der extremen Bewitterungssituation nicht mehr dem Stand der Technik. Die ungenügende Dauerelastizität der Ölkitt, das Verspröden bei Alterung und der Winddruck führen zu den vorliegenden Flankenabrissen. Über die Risse dringt Wasser in die Holzkonstruktion ein, mit den bekannten sichtbaren Folgen.

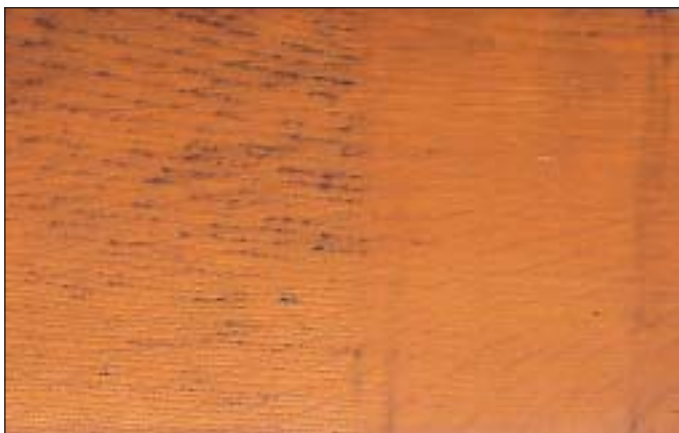
Eichenholz ist bekannt für grosse Holzporen. Beim Überstreichen mit Holzlasuren werden diese Poren häufig nur «überstrichen» beziehungsweise «überspannt». Bei der Alterung der Holzlasuren verspröden diese, und es entstehen

Filmrisse über den Poren. Feuchtigkeit tritt ein und in kurzer Zeit breitet sich das Schadensbild weiter aus. Sind die Poren abgespachtelt, so treten diese Rissbildungen nicht auf; der Lasurfilm bleibt länger intakt und funktionstüchtig. Die beigefügten Bilder belegen die positiven Praxiserfahrungen (Bilder 4 und 5).

4) Eichenholztafeln mit Versuchsanstrichen nach 24 Monaten Bewitterung 45° SW ohne Spachtelung mit Spachtelung

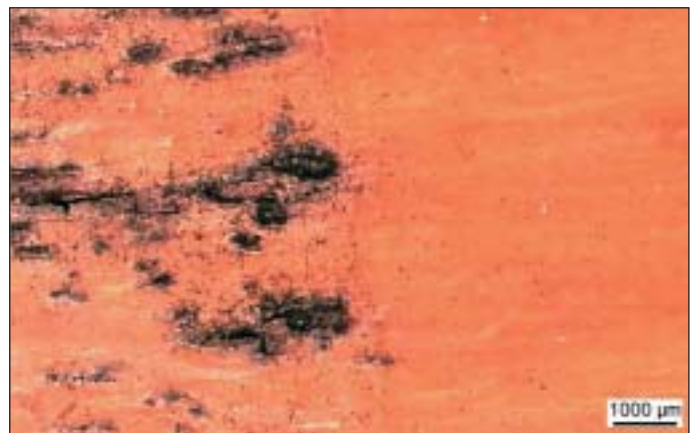
5) Anstrichaufbau auf Eichenholz ohne Spachtelung nach 24 Monaten Freibewitterung Anstrichaufbau auf Eichenholz mit Spachtelung nach 24 Monaten Freibewitterung

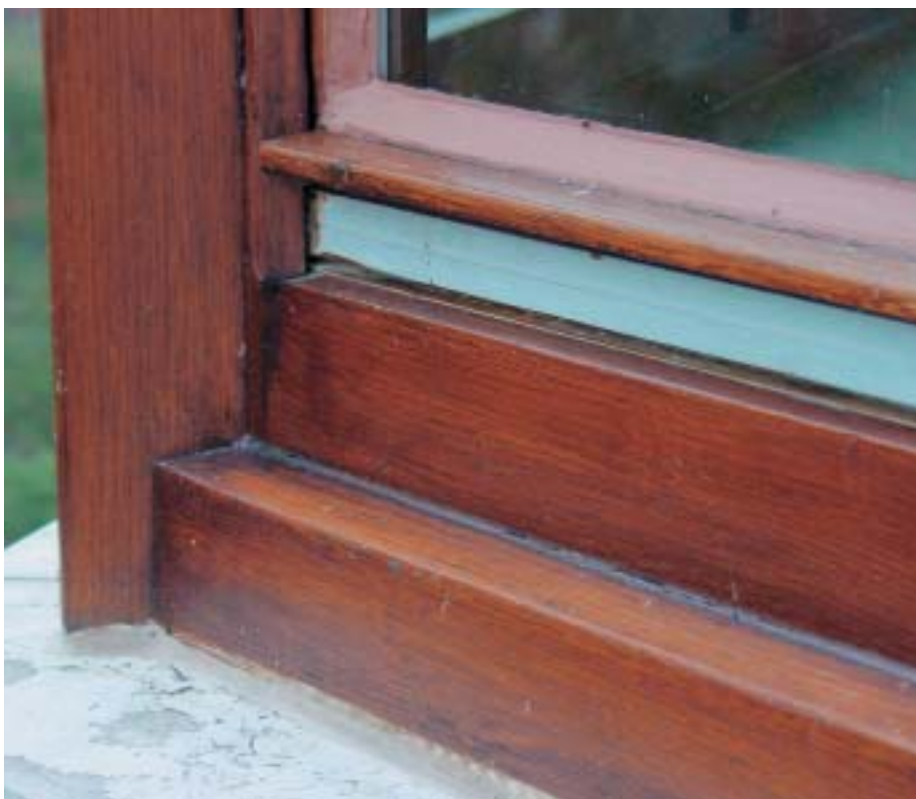
6) Erkerdetail im 5. Stockwerk: einwandfreier Zustand des Fensteranstriches nach zirka fünf Jahren

Bei der Instandsetzung von Fensteranstrichen muss besonderes Augenmerk auf die Wasserdampfdiffusion gerichtet werden. Zur Vermeidung von Feuchteschäden hinter dem Aussenanstrich muss der innere Anstrich mindestens gleich beziehungsweise dampfdichter sein wie der Aussenanstrich. Im vorliegenden Fall wurde diese feuchtephysikalische Vorgabe erfüllt, da der Altanstrich im Aussenbereich restlos entfernt wurde und im Innenbereich ein zusätzlicher Klarlackanstrich auf den bestehenden intakten Altanstrich aufgebracht wurde (Bild 6).
