QC-Expert – ein Spin-off der Empa

Text Roland Büchli*
Bilder QC-Expert

Verputzte Aussenwärmedämmung

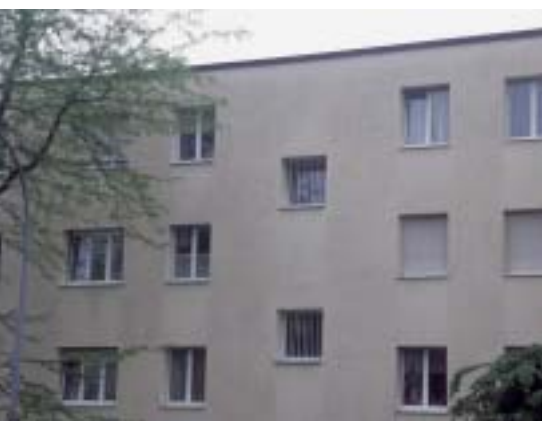
1 Fleckige Fassade: Die Fachleute von QC-Expert fanden heraus, dass der Schaden durch Schimmelpilzbefall verursacht wurde.

Eine ältere Überbauung wurde total erneuert. Im Rahmen dieser Sanierung wurden die Aussenwände mit einer verputzten Aussenwärmedämmung versehen. Drei Jahre nach Fertigstellung wurde vom Bauherrn ein fleckiges Aus-

sehen bemängelt (Bild 1). Rückfragen beim Systemlieferanten führten zu keiner Klärung des Sachverhalts.

Ein Augenschein vor Ort mit Probenahmen aus den Fassaden und eine anschliessende Laboruntersuchung deckten die Ursachen auf: Die Putzoberflächen waren von Schimmelpilzen befallen.

Auslöser war die gute Wärmedämmung. Sie führte zu einer niedrigeren Oberflächentemperatur, was eine häufigere Tauwasserbildung zur Folge hatte. Dadurch wurde der Pilzbewuchs gefördert. Das Fehlen eines Schutzmittels im Anstrich ermöglichte den flächigen Bewuchs mit Schimmelpilzen.

Als Sanierung wurden eine Hochdruckreinigung der Fassaden, eine Behandlung mit einem Biozid und ein Schlussanstrich mit Schutzmittelzusatz empfohlen. Damit werden einerseits die Lebensbedingungen für Mikroorganismen deutlich verschlechtert und andererseits die Oberflächen verschlossen, wodurch das Wasser an der Oberfläche schneller verdunstet und die Oberfläche rascher abtrocknet.

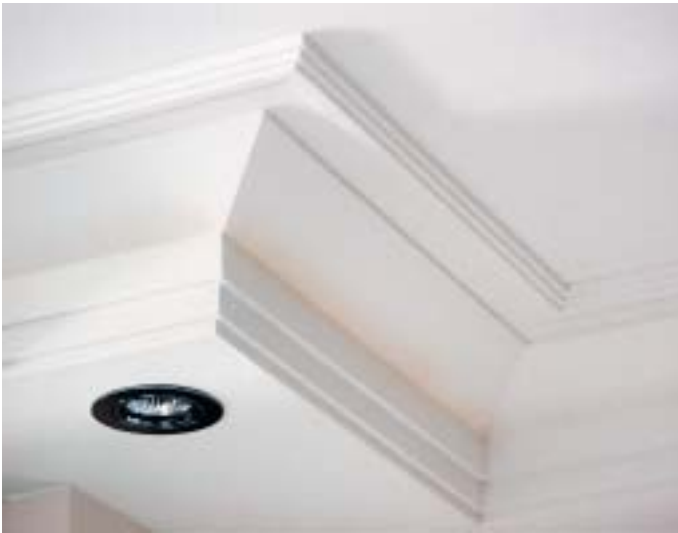
In einem Neubau wurden an den Decken Stuckatur-Formelemente angebracht. Schon bald nach Fertigstellung zeigten sich, neben anderem, gelbliche Verfärbungen in den inneren Kanten der Stuckaturen (Bild 2). Die Ursache die-

2 Vermutlich ein Malerfehler: Die Innenkante eines gestrichenen Stuckprofils verfärbte sich.

Zur Untersuchung wurden Proben aus verfärbten und aus nicht verfärbten Bereichen des Stucks entnommen. Mit Hilfe einer Infrarot-Spektroskopie wurden die Oberflächen und deren in Alkohol gelöste Rückstände analysiert. Beide Spektralanalysen wiesen denselben Verlauf auf. Dies zeigt, dass äusserst kleine Pigmentmengen auf einem schneeweissen Untergrund zu solchen Verfärbung führen können. Die genaue Ursache konnte nicht ermittelt werden. Aufgrund des Schadenbildes und der Art der Applikation der Stuckaturen musste aber davon ausgegangen werden, dass bei den Malerarbeiten Fehler gemacht wurden. Zur Sanierung wurde das Anbringen eines Isoliergrundes und eines neuen Deckanstrichs empfohlen.

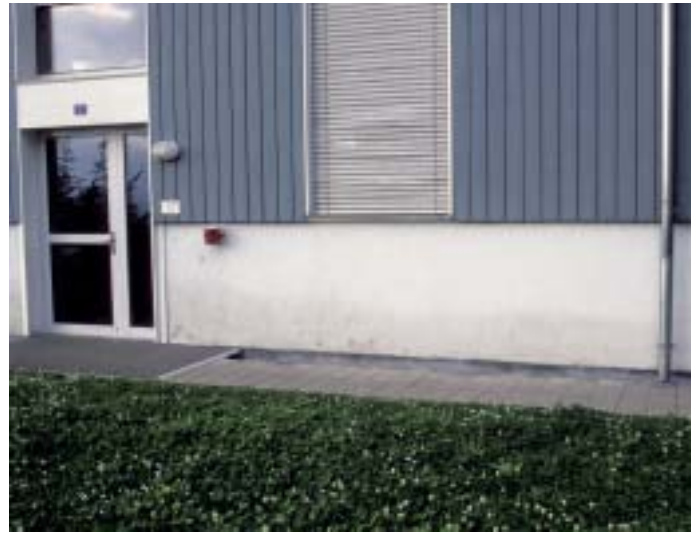
3 Aufsteigende Feuchtigkeit verursachte Flecken im Sockelbereich des Verputzes.

An einem Mehrfamilienhaus wurde im Sockelbereich eine bis etwa 50 cm unter das Terrain reichende Aussenwärmedämmung aus extrudierten Polystyrol-Platten angebracht und verputzt. Davor wurde eine Kiesschüttung eingebaut, in die das Dachwasser zum Versickerer geleitet wurde. In der Folge traten im Verputz dunkle Flecken auf. Zur Sanierung wurde unter Terrain eine zementöse Abdichtung auf die Betonaussenwand angebracht, die bis über die

verputzte Wärmedämmung hinaufreichte. Der Erfolg war gering, die Flecken verschwanden nicht (Bild 3).

Bei der Untersuchung wurden die Anschlussstellen ausgegraben und Proben aus dem Verputz entnommen. Gravimetrische Feuchtigkeitsmessungen ergaben, dass unter Terrain der Verputz unter der Abdichtung nass war. Über Terrain, im Bereich der Flecken, war der Verputz feucht.

Aus dem Schadensbild und den Messungen liess sich schliessen, dass die zementöse Abdichtung unwirksam war. Bei starkem Regen staute sich das Wasser vermutlich in der Kiesschüttung auf und wurde zwischen der Betonwand und den Wärmedämmplatten hochgedrückt, sodass der Verputz über die Fuge der Wärmedämmplatten auch von hinten benetzt wurde.

Zur Sanierung wurde empfohlen, die Regenfallrohre einer eigenen Versickerungsanlage zuzuführen und danach eine wirksame, bituminöse Abdichtung von der Betonwand über die Aussenwärmedämmung bis knapp unter Terrain zu führen.

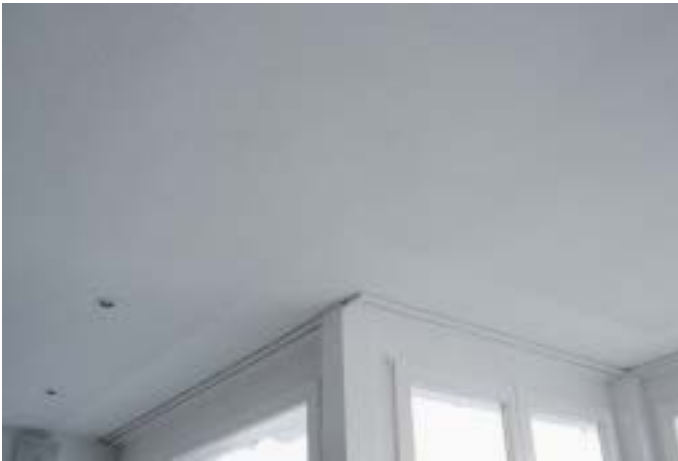
4 Die in der Decke über den Fenstern eingelegten Wärmedämmstreifen zeichneten sich durch Verfärbungen ab.

der darunterliegenden Wohnungen. Die Untersichten der Betondecken wurden entlang der Aussenwände auf einer Breite von 50 cm mit einer zusätzlichen, in der Schalung verlegten Wärmedämmplatte gedämmt. Nach zirka drei Jahren zeichneten sich die Wärmedämmplatten als heller Streifen an der Decke ab (Bild 4). Speziell der innere Übergang zwischen Wärmedämmung und Beton war als fast gerade Linie sichtbar.

- Die Helligkeitsunterschiede an den Decken wurden durch unterschiedlich starke Ablagerungen hervorgerufen. In der Wohnung wurden oft relativ viele Kerzen mit grossem Durchmesser und tief abgebrannten Dochten angezündet. Die Ablagerungen stammten mit grösster Wahrscheinlichkeit vom Kerzenruss.
- Bei dieser Konstruktion bleibt die Oberfläche des Gipsverputzes über den Wärmedämmplatten im Winter wärmer und trockener als die Oberfläche des Gipsverputzes über dem Beton. An feuchten Oberflächen lagert sich erfahrungsgemäss mehr Feinstaub und Russ ab als an warmen und trockenen Oberflächen.
