Ablösungerscheinungen

Text und Bilder Karl Schwehr*

Trotz des Einsatzes von Haftbrücken lösen sich Gipsputze von Decken und Wänden aus Ortbeton oder Betonfertigteilen. Der Autor hat in seiner Eigenschaft als Sachverständiger einige Schadensfälle begutachtet. Aus seiner Praxis berichtet er über Schadensursachen und Massnahmen ihrer Vermeidung.

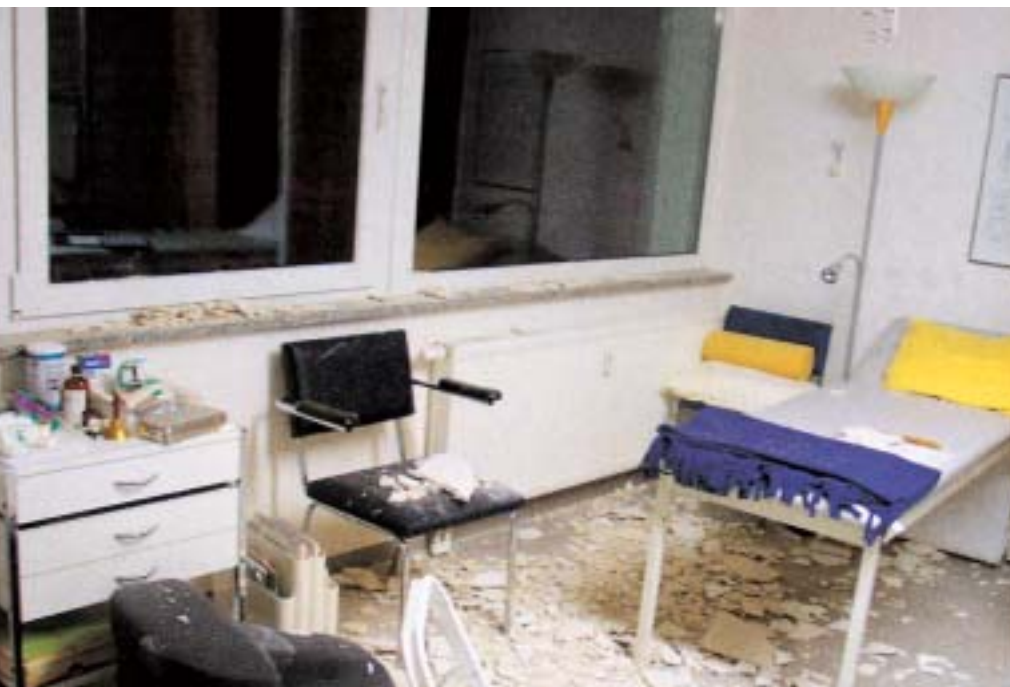
Eine Deckenputzablösung in einer Arztpraxis. Ursache war zu hohe Restfeuchte im Beton

Wer oder was ist schuld an diesen Deckenputzablösungen? Feststellbar war bisher bei allen meinen zu bearbeitenden Fällen eine zu hohe Restfeuchte im Beton, die Ausführung der Verputzarbeiten bei nasser, kalter Jahreszeit und der Einbau von Fliessestrich bei ungenügender Belüftung.

Bei Beginn der Putzarbeiten müssen die Feuchtigkeitsabgabe des Betons in der Oberflächenzone abgeschlossen und der Putzgrund saugfähig sein. Dieser Zustand kann unter günstigen Bedingungen – wie anhaltendes Sommerwetter – vier Wochen dauern und bei ungünstigen Verhältnissen – wie zu hoher Luftfeuchtigkeit oder Frost – acht Wochen. Jedoch müssen nach dem Ausschalen mindestens 60 frostfreie Tage erreicht sein.

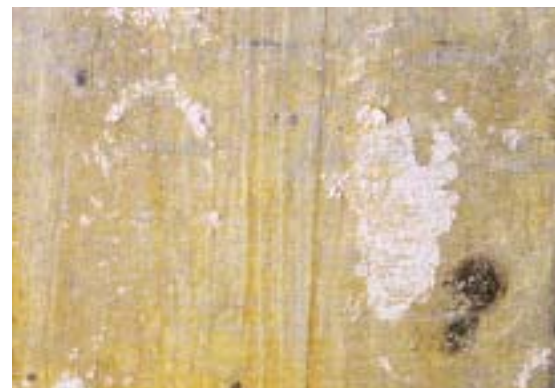
Hier hat sich der Deckenputz komplett abgelöst. Kleine weisse Reste zeigen an, dass der Deckenputz nur «pfötchenhaft» mit der Decke verbunden war

«Im Herbst 2002 wurde ich wegen Deckenputzablösungen im Schlafzimmer als Sachverständiger zu einem Objekt gerufen. Die Putzausführung an diesem Objekt erfolgte – nach meinen Recherchen – zwölf Jahre zuvor in der kalten Jahreszeit. Am Objekt musste ich feststellen, dass sich die Decke im Schlafzimmer bereits ablöste. An den restlichen Decken des Objekts waren grossflächige Hohlstellen feststellbar, die nur noch «pfötchenhaft» am Putzgrund hielten und sich stündlich hätten ablösen können.

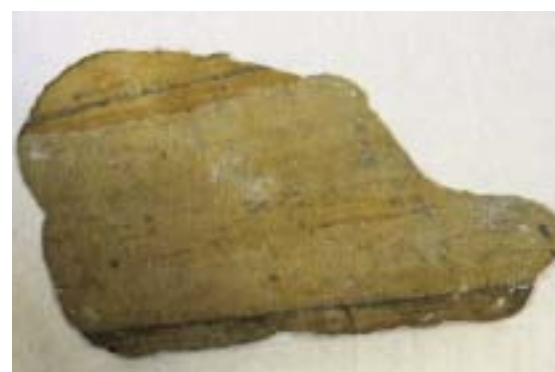
Die Randbereiche sind am Tag der Ablösung noch mit dem Beton verbunden. Ein Tag später ist der Randbereich ebenfalls ablösend

Aufgefallen ist mir, dass die Loslösung von Deckenputz zuerst in Räumen mit grösseren Deckenflächen auftritt. An den verbleibenden Deckenputzrändern ist zunächst noch eine feste Verbindung zum Putzgrund feststellbar. Am nächsten Tag jedoch klafft der Putz im Randbereich auf und lässt sich auch hier mühelos vom Putzgrund ablösen.
