# Schachmatt dem Schimmelpilz

**Schimmelpilzbefall in Gebäuden ist seit Jahren ein aktuelles Thema – und eine unangenehme Begleiterscheinung der modernen Bautechnik? Fest steht: Pilze in Innenräumen gab es schon immer. Der vorliegende Artikel zeigt anhand konkreter Beispiele auf, welche Ursachen der Schimmelpilzproblematik zu Grunde liegen und wie bei einem Befall richtig zu handeln ist.**

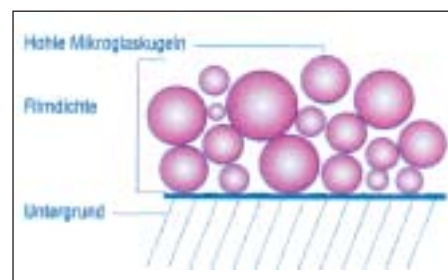
1 Querschnitt durch die «Anti-Kondensationsfarbe»

eine wasserverdünnbare Innenmattfarbe mit speziellen Füllstoffen und schimmelverhütenden Wirkstoffen. Spezielle Füllstoffe und Mikrohohlglaskugeln verleihen dieser Innenmattfarbe ausgezeichnete bauphysikalische Eigenschaften (Bild 1).

Die Temperaturunterschiede zwischen der Oberfläche gestrichener Untergründe und der Raumluft werden verringert. Das Produkt besitzt die Eigenschaft, die Oberflächentemperatur verschiedener Untergründe auszugleichen beziehungsweise anzupassen.

Das Risiko der Kondenswasserbildung, eine der Voraussetzungen für die Schimmelpilzbildung, wird ebenfalls gemindert.

Die poröse, grosse Oberfläche dieses Anstrichstoffes ist in der Lage, Kondensat aufzunehmen und wieder abzugeben.

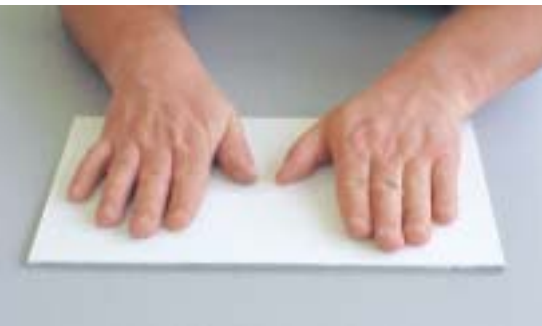
2 «fühlbare Wirkung»

blosses Handauflegen auf diese Flächen gespürt werden, welche Oberfläche sich kalt – und somit schnell Wärme ableitend – und welche sich warm anfühlt. Die mit dem Spezialprodukt gestrichene Wandfläche vermindert somit auch das Kondensationsrisiko (Bild 2).

Diesem Produkt werden sicherlich keine wärmedämmenden Eigenschaften zugesprochen. Die fühlbare Wirkung der Mikrohohlglaskugeln lässt sich einfach und überzeugend demonstrieren. Streicht man zum Beispiel einen wärmeleitenden, mineralischen Untergrund zur Hälfte mit der Spezialfarbe und die andere Hälfte mit einer konventionellen Dispersionsfarbe, so kann nach erfolgter vollständiger Durchtrocknung durch

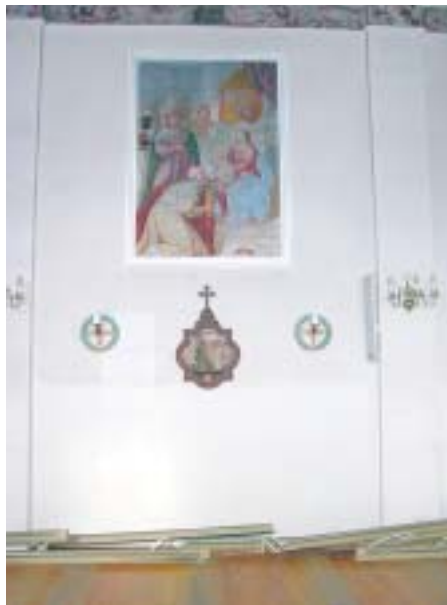
Vor zirka vier Jahren ist die Kirche innen neu renoviert worden. Schon vor der Renovation zeigten die Innenwände aufgrund unterschiedlicher Oberflächentemperaturen deutlich erkennbare Schmutz- und Schimmelablagerungen im oberen Wandbereich (Bild 3).

Die Restauratoren wählten bei der Innenraum-Renovation einen Leimfarbenanstrich. Schon nach wenigen Wochen waren erneut dunkle Verfärbungen im oberen Wandbereich feststellbar. Bauphysikalisch ist die Sachlage klar: In den kühlen Jahreszeiten wird die Kirche beheizt, und die erwärmte feuchte Luft kondensiert teilweise an den kalten massiven Aussenwänden. Anhand umfangreicher Messungen und Untersuchungen stellte man später fest, dass der untere Teil der Kirchenwände

3 Kirche in Schmitten: Schmutz- und Schimmelbefall im oberen Wandbereich

mittels eingebetteten Korkplatten isoliert wurde. Die Oberflächentemperaturen unterschieden sich teilweise um 4 bis 8 °C.

Eine Ursache der Verschmutzung waren die stark russenden Kerzen. Die klebrigen Russpartikel fanden auf dem feuchten Leimfarbenanstrich optimale Haftungsbedingungen. Nach intensiven Gesprächen mit den zuständigen Gremien wurde dann beschlossen, die Innenwände erneut zu renovieren.

So wurde der Leimfarbenanstrich komplett abgewaschen, und der mineralische Abrieb wurde anschliessend mit einem speziellen wässrigen Tiefgrund auf Hydrosolbasis grundiert (Bild 4 und 5).

Als Zwischen- und Deckanstrich wählten die Bauherrschaft und der Malerbetrieb eine innovative Spezialfarbe mit Anti-Kondensations-Eigenschaften und vorbeugender Wirkung gegen Schimmelpilzbefall.

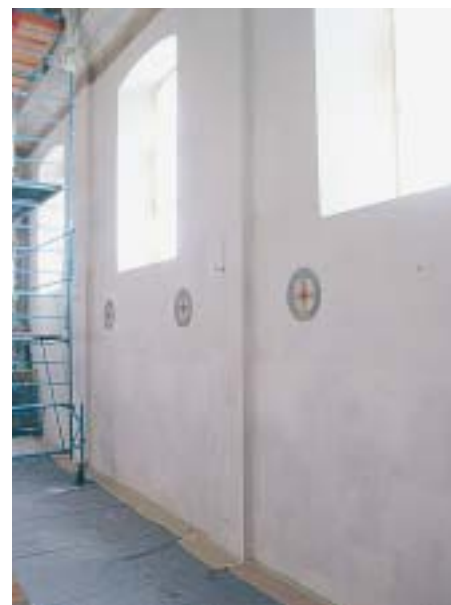
4 Tragfähiger, gereinigter Untergrund, bereits mit Tiefgrund behandelt

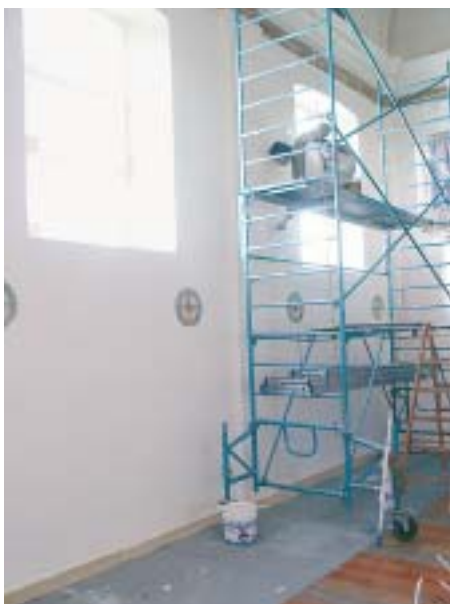
5 Zwischen- und Deckenstrich mit der Spezialfarbe

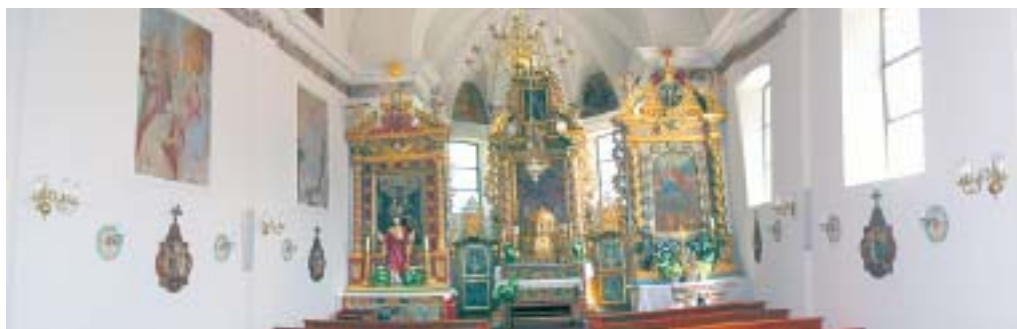
Die Messung der Oberflächentemperaturen zeigten praktisch keine nennenswerten Unterschiede mehr. Heute sehen die Wandflächen einheitlich aus und zeigen keinerlei Anzeichen von Schimmelpilzbildung oder Schmutzablagerungen mehr (Bild 6).

6 Gesamtbild acht Monate nach der Renovation

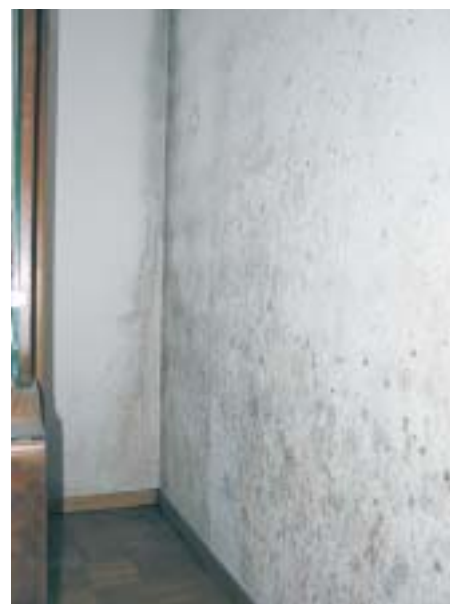
8 Zustand vor der Sanierung

mit einem speziellen Saniermittel zur Abtötung noch vorhandener Pilzsporen behandelt wurde (Bild 8).

Nach Abtrocknung der Baustoffoberfläche wurde die Wandfläche zwei Mal mit der Spezialfarbe gestrichen. Die Möbel stellte man mit einem grösseren Wandabstand wieder auf, und zwar diesmal auf einen durchströmbaren Sockel, denn nur so ist die erforderliche Luftzirkulation gewährleistet. Die Renovation erfolgte im Januar 2003. Heute, ein Jahr später, heizt und kocht die Familie noch immer, aber Schimmelpilze sind keine mehr zu finden.

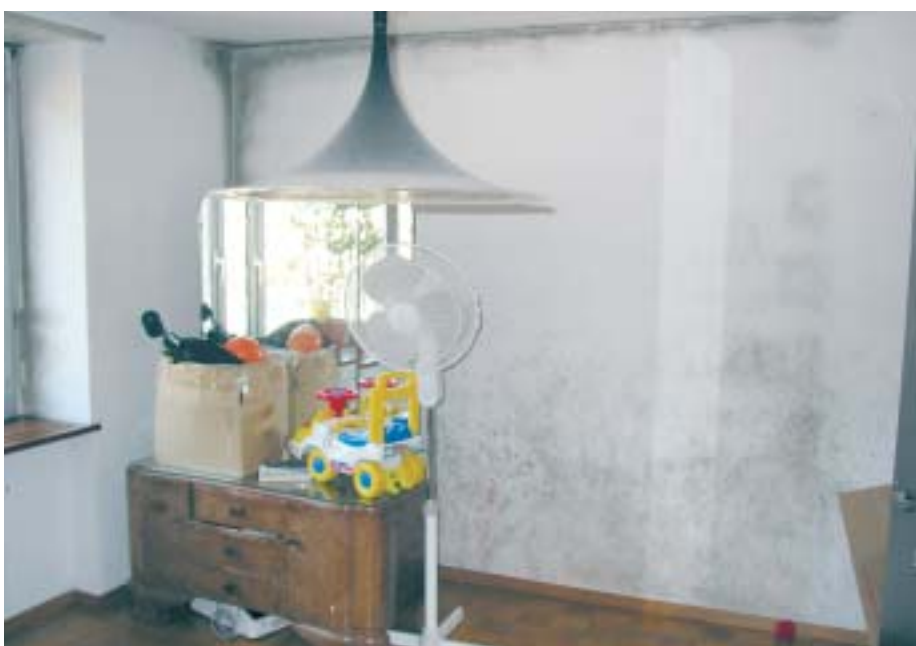
Unter dem Motto «manche mögens heiss» wohnt und lebt eine Grossfamilie in einer Churer Altbauwohnung. Die Wohnung ist bei guten 26°C regelmässig überheizt. Die Mutter steht stundenlang vor dem Herd, um die vielen hungrigen

gen Familienmitglieder satt zu bekommen. Gelüftet wird so gut wie nie. Die Aussenwand ist nicht isoliert und mit Möbel vollgestellt. Hinter den Möbeln wächst ein ansehnlicher Pilzrasen heran, der auch durch zweimalige Renovation mit Dispersionsfarbe nicht zum Verschwinden gebracht werden kann (Bild 7).

7 Schimmelbefall in der «indischen» Wohnung

Auch in diesem Fall entschloss man sich, die Spezialfarbe für die Wohnungsrenovation einzusetzen.

Die Wände wurden zunächst mit warmem Wasser oberflächlich vom Schimmel befreit, bevor die gesamte Wandfläche

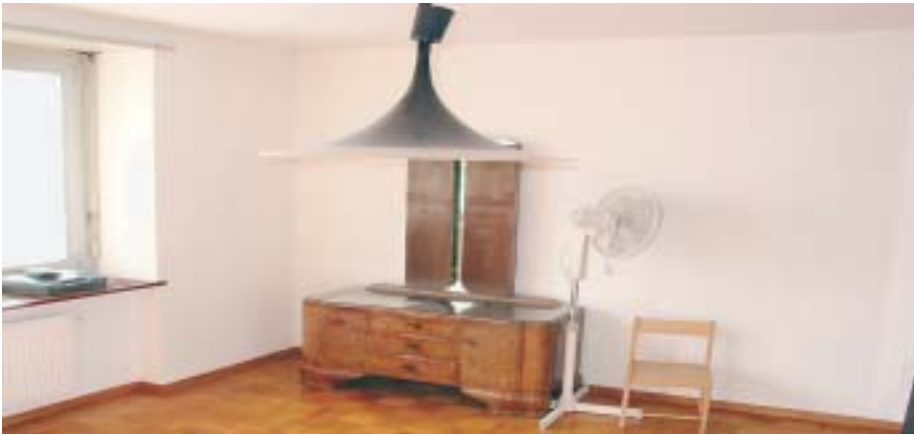
Obwohl die Mieter aufgefordert wurden, richtig zu lüften, wurde bei der Besichtigung der Wohnung festgestellt, dass dies nicht der Fall ist. Die Fensterscheiben waren stark beschlagen, und an der behandelten Aussenwand war eine Matratze aufgestellt.

Auch in diesem Fall konnten die Auswirkungen von Kältebrücken so weit ver-

mindert werden, dass wenig Kondensat anfällt und dieses von der wirkstoffhaltigen Spezialfarbe aufgenommen und auch wieder abgegeben werden kann. In diesem extremen Fall müssen aber auch die Lüftungsgewohnheiten radikal geändert werden, ansonsten neue Käl-

tebrücken entstehen und der Schimmel an anderer Stelle weitergedeiht (Bild 9).

9 Zustand nach der Sanierung

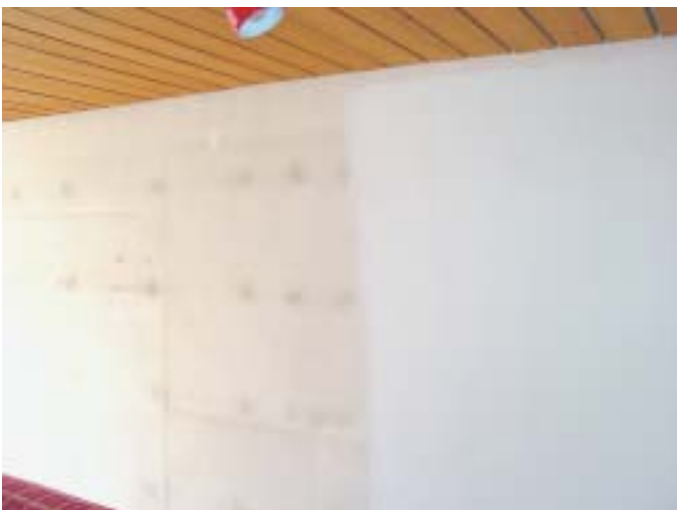
Untergenutzt, schlecht beziehungsweise wenig beheizt und kaum gelüftet – typische Voraussetzungen für eine Ferienwohnung und geeignet, von Schimmel befallen zu werden. Der Bauherr entschloss sich deshalb vor Jahren, die Aussenwände mit einer Isolation zu versehen. Innert kürzester Zeit zeichneten sich aber Fugen und Stösse der EPS-Platten sowie die Dübelköpfe ab. An diesen Kältebrückenoberflächen bildeten sich dunkle Verfärbungen. Bei der mikroskopischen Begutachtung der

Flecken wurden feinste Staub- und Schmutzpartikel und Schimmelpilz festgestellt.

10 Fugen, Stösse und Dübel zeichnen sich ab

Nach entsprechender Vorbehandlung und einem zweimaligen Anstrich mit dem Spezialprodukt und einer mittlerweile siebenmonatigen Bewährungsprobe sind keine sichtbaren Kältebrücken und keine Staubablagerungen beziehungsweise kein Schimmelpilz mehr festzustellen. Grundsätzlich gilt auch hier: lüften und immer wieder lüften, insbesondere auch dann, wenn man für kürzere oder längere Zeit abwesend ist. Kann der Bauherr das Lüften während seiner Abwesenheit nicht selber besorgen, sollte er den Hauswart oder Nachbar mit der Aufgabe beauftragen (Bild 10).

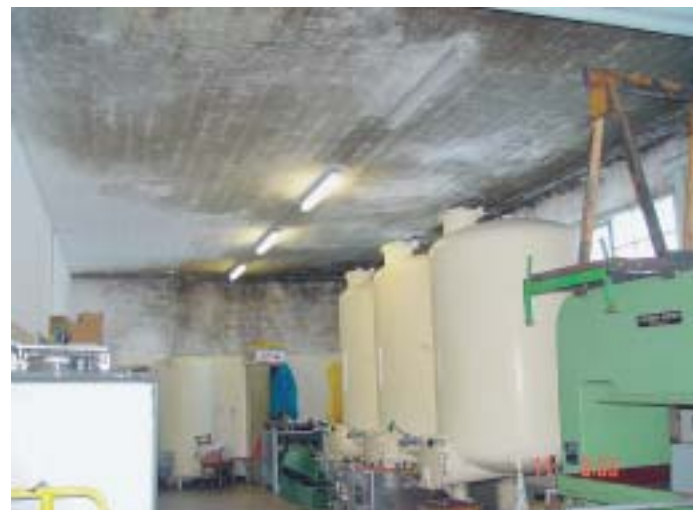
Im Gärkeller, einem billig erstellten Nebengebäude ohne Heizung am Rande der Ausbildungsstätte bildete sich trotz intensiver Bemühungen zur Abwehr und Sanierung immer wieder starker Schimmelpilzbefall. Die Gebäudehülle ist nicht isoliert. Das Flachdach, eine einfache Betondecke von 15 Zentimetern Dicke, weist diverse undichte Stellen auf. Im Gebäudeinneren herrscht eine relative Luftfeuchtigkeit von mehr als

80 Prozent. Zudem ist in einem Raum die Temperatur sehr hoch, da hier auch Schnaps gebrannt wird. Alle sechs Monate wurden bislang Decken und Wände mit Desinfektionslösung behandelt (Bild 11).

11 Der Gärkeller vor der Schimmelpilzsanierung

Nach intensiven Gesprächen entschloss man sich im Juni 2003, einen Versuch mit der Spezialfarbe durchzuführen. Dazu wurden alle Decken und Wände mit Wasserhochdruck vorgereinigt und anschliessend mit Sanierlösung desinfiziert. Nach guter Abtrocknung der Baustoffoberfläche wurden in zwei Arbeitsgängen zirka 400 bis 500 g/m<sup>2</sup> der Spezialfarbe aufgetragen (Bild 12).

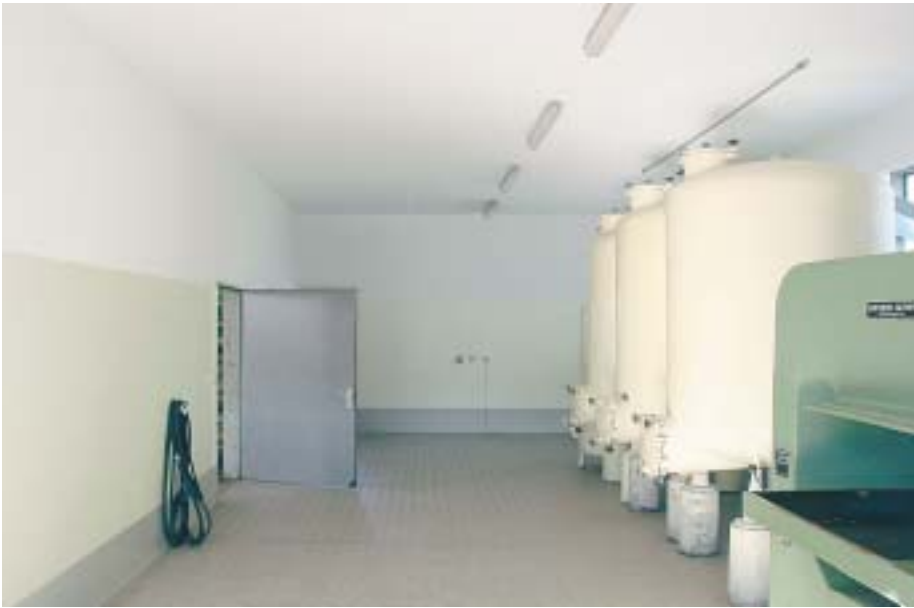
Im November wurde das Objekt erstmals begutachtet. Dabei wurde festgestellt, dass im Bereich der Kippfenster auf der Ostseite sich vereinzelt neue Schimmelpilze gebildet hatten. Die Bau-

12 Der Gärkeller nach der Sanierung

herrschaft musste erneut auf richtiges Lüften hingewiesen werden. Offene Kippfenster sind oftmals die Ursache für Kondenswasserbildung auf Decken oder Wänden in diesem Bereich. Alle anderen Decken- und Wandflächen sind Schimmelpilzfrei.

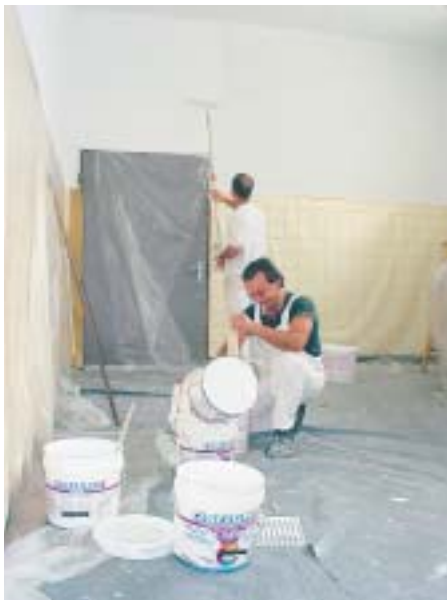
13 Einfache, problemlose Verarbeitung

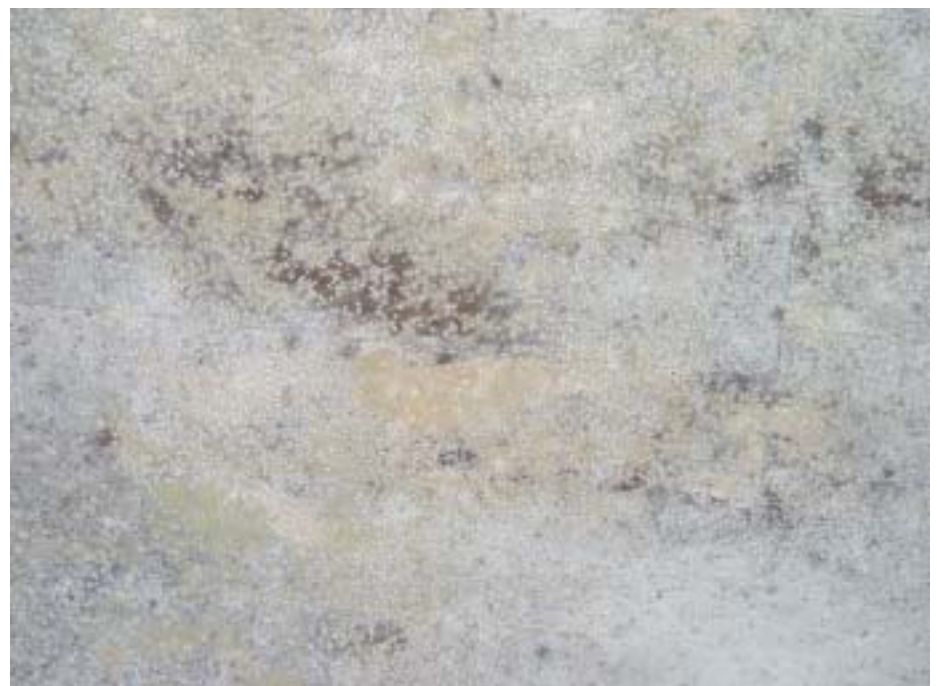
2001 fand man hier vollständig verschimmelte Decken bei den Duschen und Toiletten vor. Bislang durchgeführte Massnahmen versagten innert kürzester Zeit (Bild 14).

14 Die Decke mit Schimmelpilzfeul

Die Decken wurden nach intensiver Vorarbeit und Behandlung mit Sanierlö-

sung zwei Mal mit der Spezialfarbe gestrichen.

Im Herbst 2003 zeigte die Decke nach wie vor keine Anzeichen von Schimmelfeul.
