Die Frage der Dokumentation aus Sicht des Handwerkers

Text und Bilder Martin Stankowski*

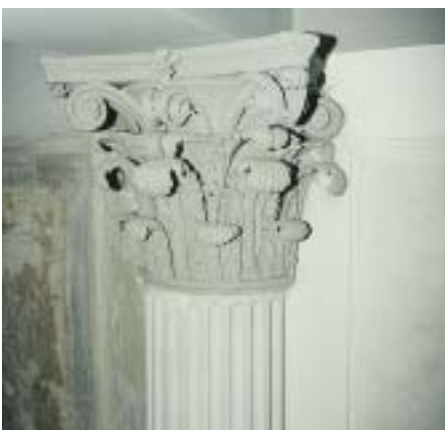
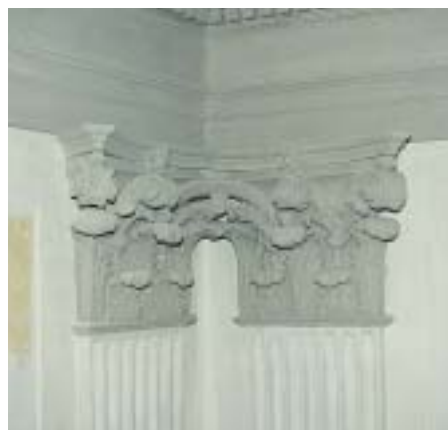
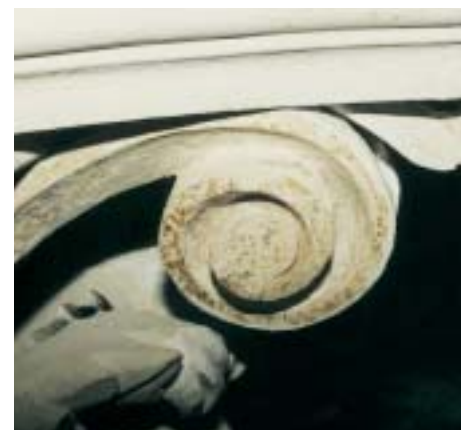
Grossratssaal. Kapitell und Säulenschaft. Kannelüren mit Steg

Der Grossratssaal in Luzern, ein für das Selbstverständnis des Kantons ganz wesentliches Zeugnis, entstand vor rund 150 Jahren als halbrunder Raum. Dieser ist im Erdgeschoss in den Wänden (mit eingeritzter Putzquaderung) geschlossen. Geöffnet ist er im Obergeschoss durch eine Stützenreihe als Galerie mit rückwärtigem Gang beziehungsweise an der flachen Frontseite in eine fast raumhohe, breite Nische. Gemäss wechselnden politischen Vorstellungen und veränderten Bedürfnissen der Zeit wandelten sich Raumbild, Mobiliar und Oberflächen. Grundstruktur und Gliederung blieben jedoch trotz aller Modernisierungen bewahrt.

Die verschiedenen Arbeitsschritte: Angetroffener Zustand, Vorarbeiten (wie Reinigung, Entscheidungsfindung mittels Musterflächen), Durchführung (Freilegung zur tragfähigen, meist zweituntersten Schicht, Auftrag in mehreren Arbeitsgängen), Endzustand.

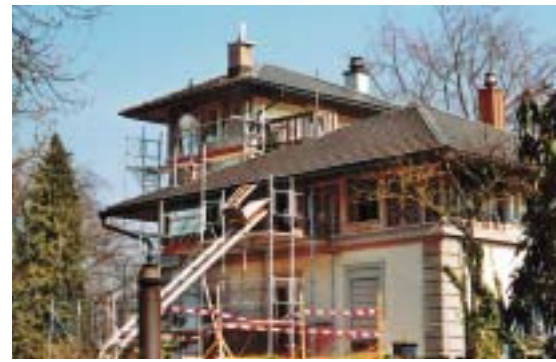
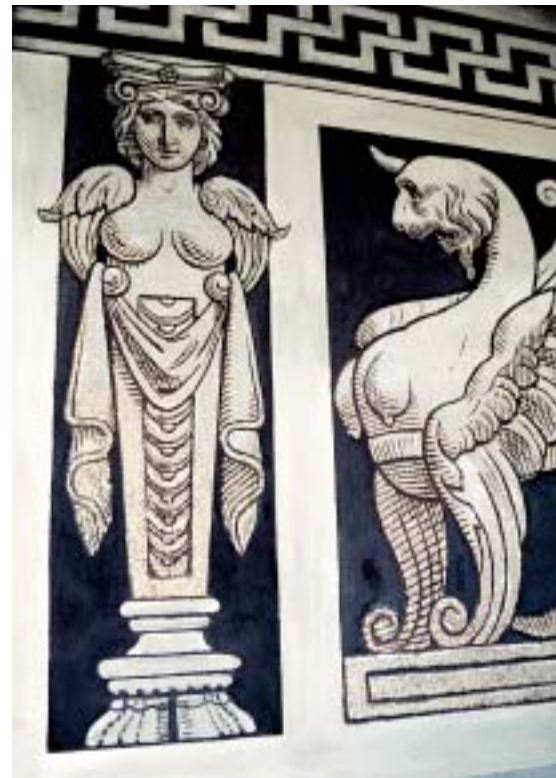
Turmfassade des Gebäudes Reckenbühlstrasse 13 in Luzern

Neben der Zustandbeschreibung bedurfte es also ebenso der Definition des formalen und geschichtlichen Werts, um den Standard der Eingriffe festzulegen: Mit den sehr gewandt gearbeiteten figurativen Sgraffiti – zuoberst weiblichen Hermen und Greifen in praller Körperlichkeit – verstärkt sich nicht nur die südliche Note in einem Haus der Neurenaissance (1896). Sie vermitteln als gliedernde Elemente formal zwischen Wänden und Dachvorsprüngen. Und sie qualifizieren sich, last but not least, durch eine hervorragende handwerkliche Fertigung mit dunkler, bläulich-braunschwarzer Grundfläche und gelblich-weissem Oberputz und mit langen, weichen Linienführungen in Umriss und Schraffur der Schattierungen.

Das Schadensbild reichte von absandendem Putz bis zu Ausbruchstellen und Farbverlusten. Deshalb mischte sich die grösstmögliche Erhaltung originaler Partien mit dem restauratorischen Schliessen der Fehlstellen mit der rekonstruktiven Ergänzung verbrauchter Stellen. Der Massnahmen-

katalog umfasst die Arbeitsschritte (Reinigen, Verfestigen, Aufputzen, Färben, Einstimmen beziehungsweise Punktretusche und kleinere Korrekturen, Fixieren, neu Anstreichen der Umgebung) genauso wie die Materialangaben (Salmiakwasser, Kieselsäureester, kalkechte Pigmente, Wasserglas; Öl- und Silikatfarbe) und die handschriftliche Note (Bürste, Schwamm, Pinsel, auch Tonigkeit und Wartezeiten). Schliesslich enthält der Bericht die Erklärung des Erreichten bis hin zum Einbezug der räumlichen Distanz im Schliessen der Formen und im Bewahren der Lebendigkeit. Die Dokumentation erfüllt insgesamt die Anforderung für eine sachgemässe Beobachtung der Entwicklung und gibt die notwendigen

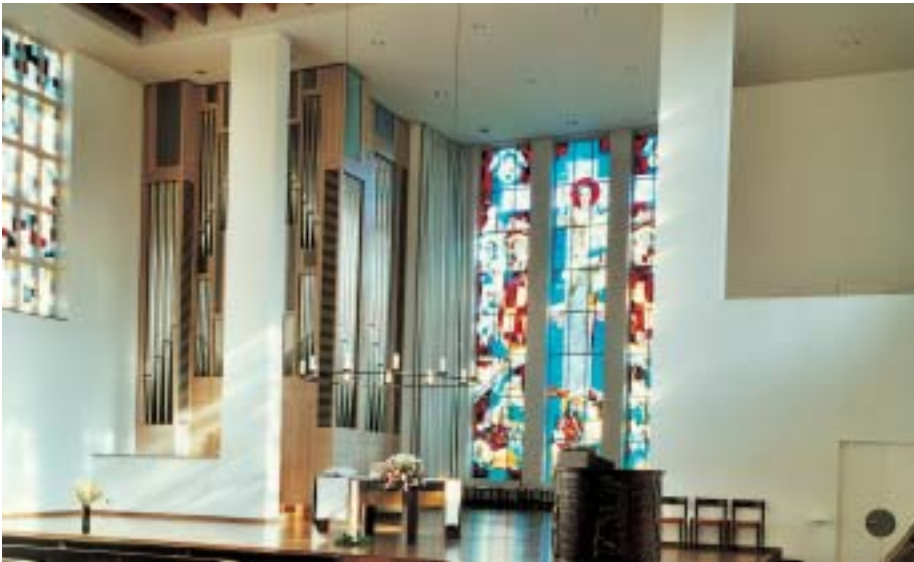
Lukaskirche in Luzern. Orgelbau Goll, Luzern

Die Kirche ist als Bauwerk Teil einer grösseren Anlage mit dem gleichzeitig in den 1930er Jahren entstandenen markanten Gemeindezentrum im Bahnhofsviertel. Formal wurde sie als eine eigenständige Einheit behandelt mit dem Ausgangspunkt der (durch die Betonarchitektur möglich gewordenen) Betonung grosser, durch die Fensteröffnungen unterteilter Mauerscheiben, die mit der strukturierten Statik in den Bindern in einen Dialog treten. Dadurch ergibt sich eine Art Rasterung, die sich, im Aufriss unterschiedlich, in Chor und Eingang mit Empore fortsetzen. Die in den Zusammenhang integrierte Ausstattung – Kassetten der Decke, farbige Kirchenfenster, blockhaftes Mobiliar – verfeinert die Linien der Architektur im Massstab und im Gestalterischen. Jüngere Umgestaltungen der 1970er Jahre wurden zum Teil jetzt auf eine ältere Ansicht zurückgeführt oder «modern» umgeformt.

viduelle der Situation und die Zusammenhänge des Ganzen – unmittelbar mit dem Aussenbau, von dem aus jeder Besucher die Kirche betritt – benennen. Denn aus dieser Ausgangslage ergab sich der Entscheid für ein «mehrtöniges» Weiss. Die wärmeren gelblichen Varianten unterstützen das Plastische der Gliederung und die Raumhaltigkeit des Ganzen, die ins Grauspielende Variante unterstützt die Tiefschichten. Einbezogen wurden bereits bestehende Farben, das Rötliche der Bodenbeläge, das Anthrazit der Geländer (gleichsam komplementär), das Holzfarbene des liturgischen Mobiliars und der Bänke. Es folgen die Hinweise auf Material und Technik.
