Aussenwärmedämmung: Problemzone Sockelbereich

Text und Bilder Jürg Pfefferkorn*

* Ing. Chem. FH/SIA, Pfefferkorn Bauexpert GmbH,
8305 Dietlikon

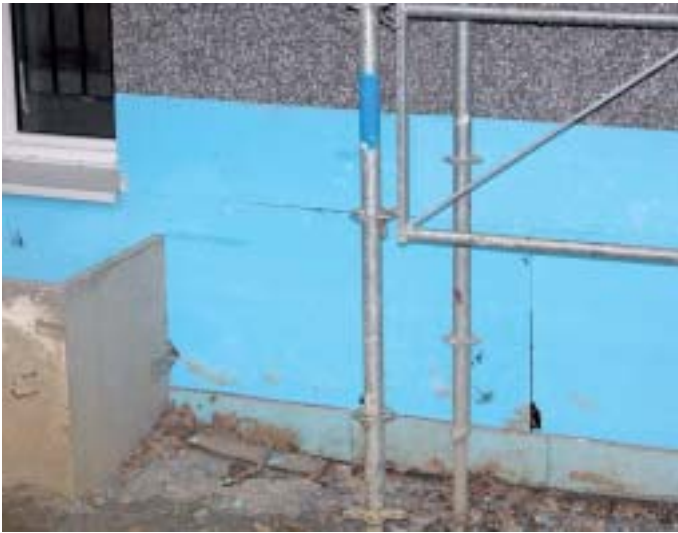
2 Im Sockelbereich wurden die XPS-Platten weit über die Sockellinie geführt. Als Bezugspunkt für die richtige Höhe der Sockellinie kann der Lichtschacht gewählt werden.

- Die Sockellinie muss möglichst schon bei der Planung, spätestens aber vor dem Aufbringen der AWD durch die Bauleitung eindeutig festgelegt werden.
- Die Sockelplatten der AWD dürfen maximal 25 cm über die Sockellinie hinausreichen (Bild 2).
- Unterhalb der Sockellinie muss eine Schutzbeschichtung appliziert werden, welche die Deckschicht vollständig schützt.
- Falls Projektänderungen vorgenommen werden, muss die Schutzbeschichtung nachgeführt werden. Bituminöse Schutzbeschichtungen dürfen nicht über die Sockellinie hinaufgeführt werden (Bild 3).
- Die Bauleitung muss die Schutzbeschichtung vor Beginn der Umgebungsarbeiten auf richtige Höhe und korrekte Ausführung kontrollieren und abnehmen.
- Die Schutzbeschichtung muss durch einen mechanischen Schutz vor Beschädigung geschützt werden.
- Bei der Ausführung der Umgebungsar-

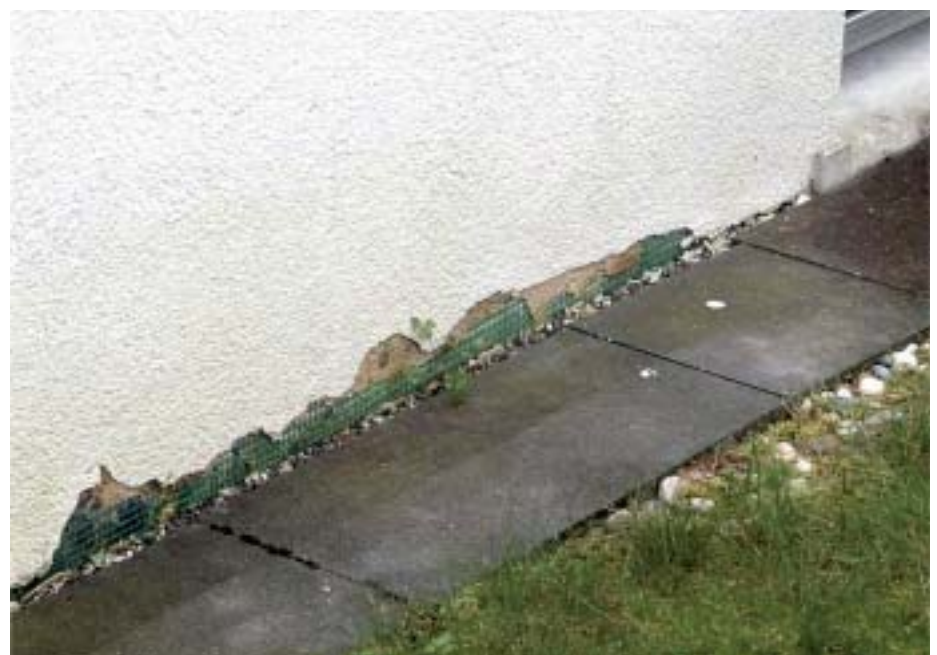
4 Wegen der fehlenden Schutzbeschichtung und der übrigen Sockeldetails, wie an die Hauswand herangeführte Zementplatten, die ein Gefälle zur Wand hin aufweisen, konnte Feuchtigkeit nachhaltig auf die Deckschicht einwirken. In der Folge erlitt der Putz den sichtbaren Schaden.

- Beläge sind so zu verlegen, dass die Spritzwassereinwirkung gering gehalten wird und das anfallende Wasser während der ganzen Nutzungsdauer durch genügend Gefälle von der Aussenwand abgeleitet wird (Bild 4). Allfällige Veränderungen bei den Belagsflächen müssen im Rahmen des Unterhalts korrigiert werden.
- Beläge dürfen keinesfalls satt an die Aussenwand angeschlossen werden (Bild 5).

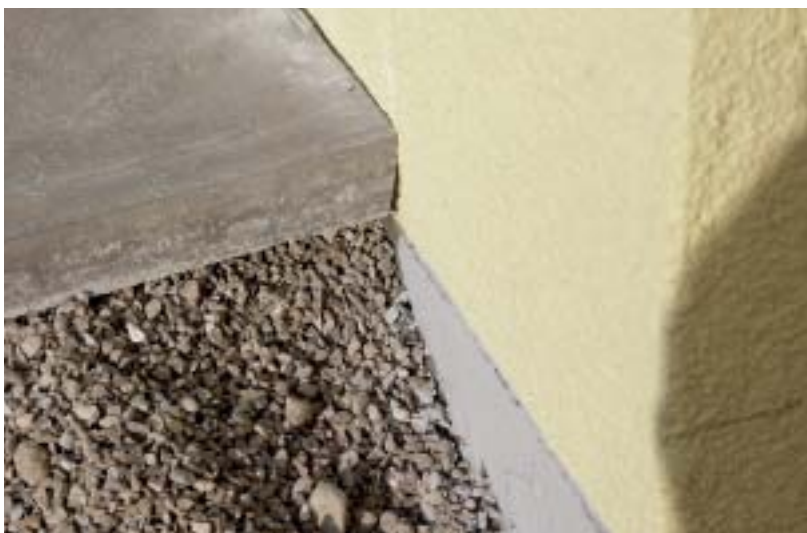
5 Eine Zementplatte drückt gegen die verputzte Aussenwärmedämmung. Zwischen der Platte und dem Aussenputz muss ein Abstand von mindestens 2 cm eingehalten werden. Die Schutzbeschichtung wurde etwas zu wenig hoch ausgeführt.

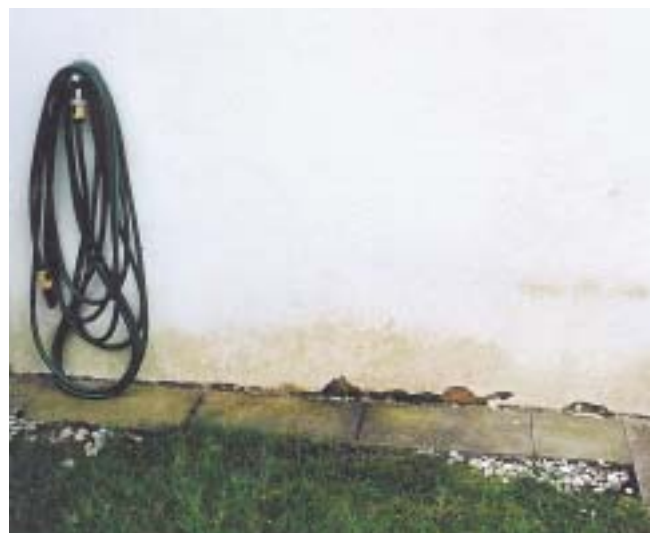
6 Algenbewuchs im Spritzwasserbereich. Der Bewuchs auf den Zementplatten weist darauf hin, dass der Sockel nur wenig besonnt ist und die Deckbeschichtung lange feucht bleibt.

Im Bereich oberhalb der Sockellinie werden häufig Bewuchse beanstandet – in der Regel ein Algenbewuchs (Bild 6) und Verschmutzungen. Beides lässt sich – je nach Lage, Spritzwassereinfluss oder (bei den Verschmutzungen) Witterungsverhältnissen – kaum verhindern, sondern nur vermindern.

Gemäss den aktuellen Erkenntnissen, die auch in die revidierte Norm SIA 243, «Verputzte Aussenwärmedämmung», übernommen werden sollen, ist ein Bewuchs in den durch Spritzwasser belasteten Bereichen zu tolerieren.

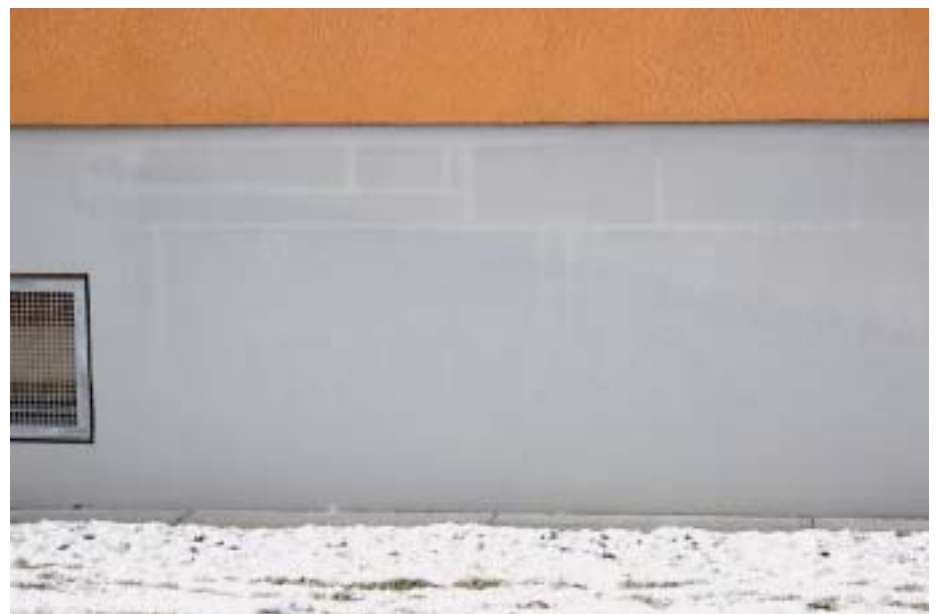
8 Durch das Schwinden der XPS-Platten entstanden Wärmebrücken, die sich auf dem Putz abzeichnen.

Die im Sockel- bzw. Perimeterbereich verwendeten extrudierten Polystyrol-Hartschaumplatten (XPS-Platten) oder Sockelplatten aus EPS-Hartschaumplatten (Rohdichte 30 kg/m³) haben materialbedingte Eigenschaften, die eine Rissbildung (Bild 7), Abzeichnungen der Plattenstöße (Bild 8) und eventuell ein Schüsseln begünstigen, wenn sie bis in den Fassadenteil geführt werden.

Die beanstandeten Abzeichnungen treten im Bereich des Materialwechsels in der Wärmedämmschicht auf. In der untersten Zone des Sockels und in der Perimeterzone werden relativ harte Sockelplatten verwendet. In der Fassadefläche hingegen werden deutlich weichere Wärmedämmungen eingesetzt.

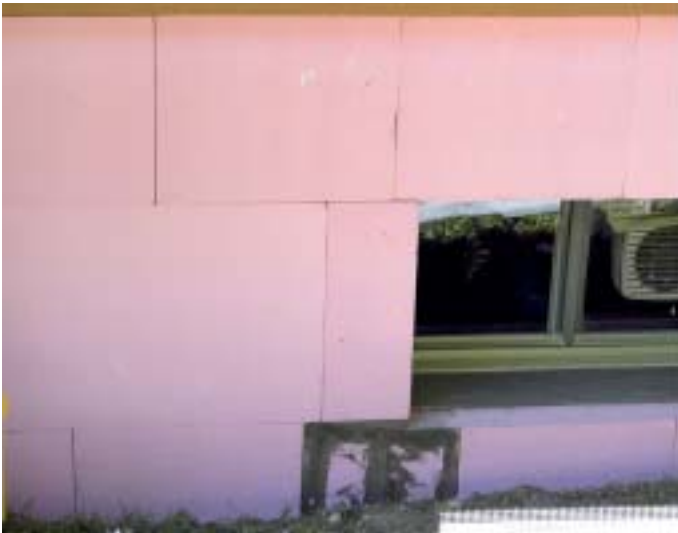
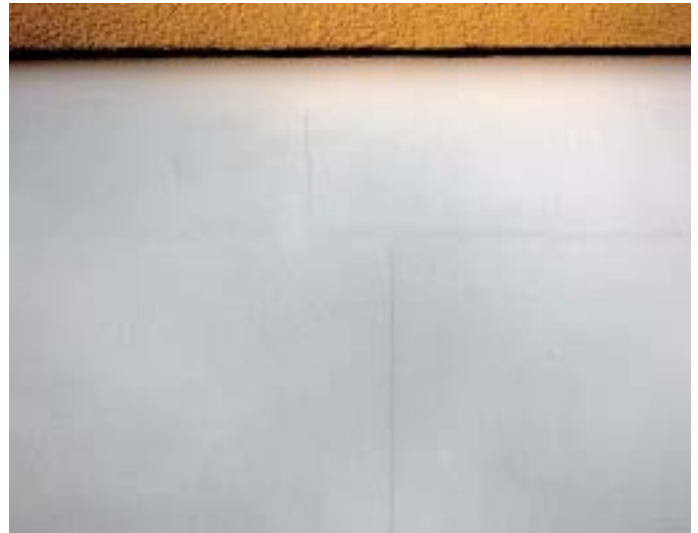
9 Im Sockelbereich wurde eine XPS-Platte verwendet, um dadurch eine schlagfestere AWD zu erreichen (links). Als Folge der falschen Anwendung der XPS-Platte mehr als 25 cm oberhalb der Sockellinie bildeten sich innerhalb von etwa zwei Jahren Risse im Bereich der Plattenstösse (rechts).

Die Risse in den Plattenstößen entstehen, wenn die Sockelplatte mehr als 25 cm über die Sockellinie hinausreicht (Bild 9). Vor vielen Jahren wurde – im Wissen über das Verhalten der Sockelplatten – festgelegt, dass diese maximal 25 cm (eine halbe Plattenbreite)

über die Sockellinie hinausragen dürfen.

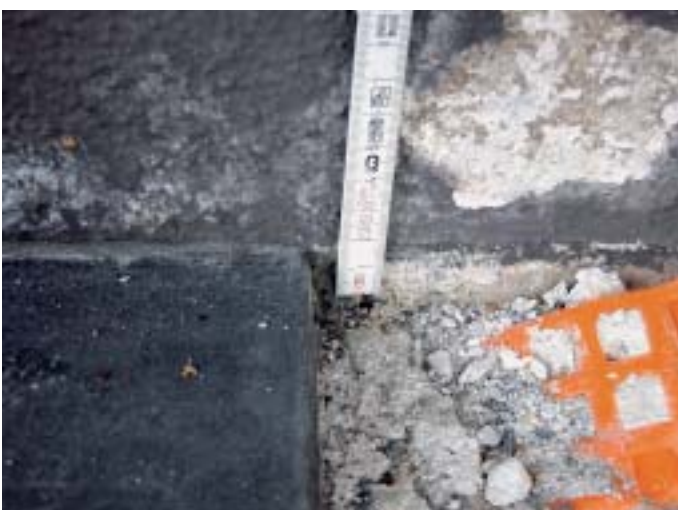
10 Die Natursteinplatten wurden mit einem nur sehr geringen Gefälle an die Aussenwand angeschlossen. Im Bereich der Platten wurde keine Schutzbeschichtung ausgeführt. Der Anschluss an die Hauswand erfolgte mit einer Kittfuge. Nach relativ kurzer Zeit entstanden weisse Ausblühungen, verursacht durch Feuchtigkeitseinwirkung auf den Putz.

nicht zweckmässigen Anschlüssen der Umgebung an die Fassaden zu (Bilder 10 und 11). Dabei sind sowohl Mängel in der Planung als auch Mängel bei der Ausführung der Umgebungsarbeiten festzustellen.

- Bei den Anschlüssen an die Hauswand müssen die Schutzbeschichtungen nachgeführt werden. Wenn eine Anschlussfuge unumgänglich ist, muss diese an der Wand – im Aussenputz – ausgebildet werden. Liegende Kittfugen sind zu vermeiden.
- Für Natursteinpflasterbeläge müssen ausserdem die einschlägigen SN-Normen und die Ausführungsvorschriften für Pflästerungen beachtet werden.
- Bei Treppen müssen die Auftritte zur Sicherstellung der Entwässerung ein Gefälle von mindestens 1,5% aufweisen.

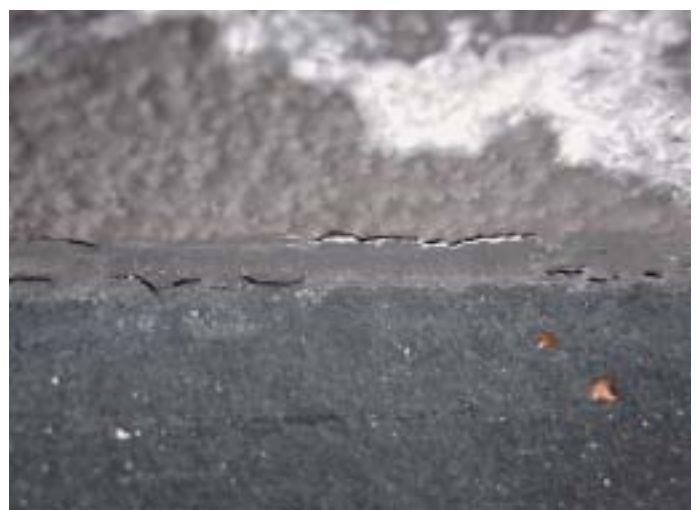
11 Die Kittfuge hat sich an den Flanken bereits abgelöst. Bei der Fuge wurden zwei Fehler begangen: Es wurde kein Hinterfüllprofil verwendet, was gemäss der SIA-Empfehlung V274, «Fugenabdichtungen in Bauwerken», unbedingt erforderlich ist, um der Fuge eine Dehnzone zu verleihen. Weiter wurde die Kittfuge auf den Deckputz und nicht auf den Grundputz aufgebracht. Ausserdem sind liegende Fugen zu vermeiden, da sie sehr schnell altern und dabei undicht werden.
