Altes Schwimmbad in neuem mineralischem Glanz

Das Schwimmbad in Heiden ist ein Leckerbissen für Freunde von Bauten aus den 1930er-Jahren. Dass es heute noch steht, ist nicht selbstverständlich. Kluge Überlegungen bei der Sanierung vor acht Jahren haben es gerettet. Sogar die originalen Keim'schen Farben wurden wieder aufgetragen.

Gerettet für die Zukunft und den nächsten Sommer: das Schwimmbad Heiden. Es wurde in den Jahren 1997 bis 2000 einer sanften mineralischen Sanierung unterzogen.

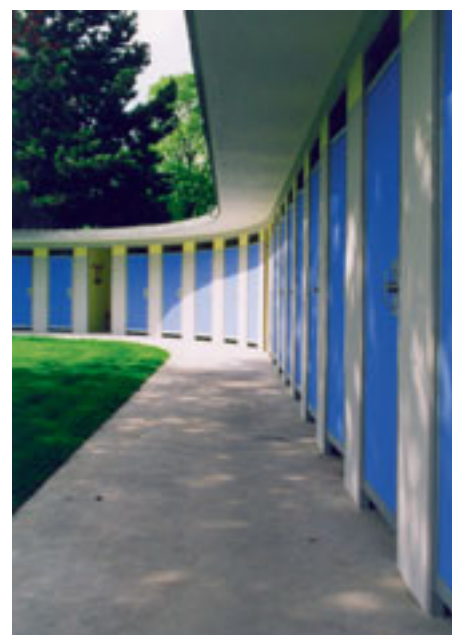
Besonders besorgniserregend präsentierte sich der Zustand der äusserst minimal dimensionierten Betonteile. Die Trennwände der Umkleidekabinen beispielsweise bestanden aus gerade einmal 6 cm starken Betonscheibchen und waren minimal armiert. Diese Dimensionierung und die entsprechende Porosität des Betons hatten zur Folge, dass die Armierung gänzlich im karbonatisierten Bereich – also ungeschützt gegen Korrosion – lagen (zum Karbonatisierungsprozess vergleiche auch den Fachbeitrag zur Betonrenovation ab Seite 10 dieser Ausgabe). Bei weiteren Bauteilen lag die Armierung teils unmittelbar an der Oberfläche oder knapp darunter. Die fortschreitende Korrosion hatte bereits zu entsprechenden Abplatzungen geführt. Der Zustand des Bauwerks wurde nach einer ersten Untersuchung sogar als so schlecht beurteilt, dass die Sanierung in Frage ge-

Kann man ein Schwimmbad sanieren, in welchem die Trennwände der Umkleidekabinen gerade mal 6 cm dick, kaum armiert und durch und durch karbonatisiert sind? Man kann. In Heiden wurde es vorgemacht.

Da Prozesse im Beton, die ein Schadenspotenzial haben, nach über 70 Jahren mit Sicherheit beendet sind, konnten die Schäden saniert und die Anlage renoviert werden, ohne bauliche Veränderungen vorzunehmen. Neben den Reparaturen galt es, die von Korrosion

gefährdeten Eisen maximal gegen eindringende Nässe zu schützen. Gleichzeitig durfte die Dampfdiffusions- und Austrocknungsfähigkeit des Betons nicht geschmälert werden. Diese Austrocknungsfähigkeit ist deshalb so wichtig, weil Eisen im pH-neutralen Milieu vor Korrosion nur dann wirksam geschützt ist, wenn sich nirgends Wasser in flüssiger Form ansammeln kann.

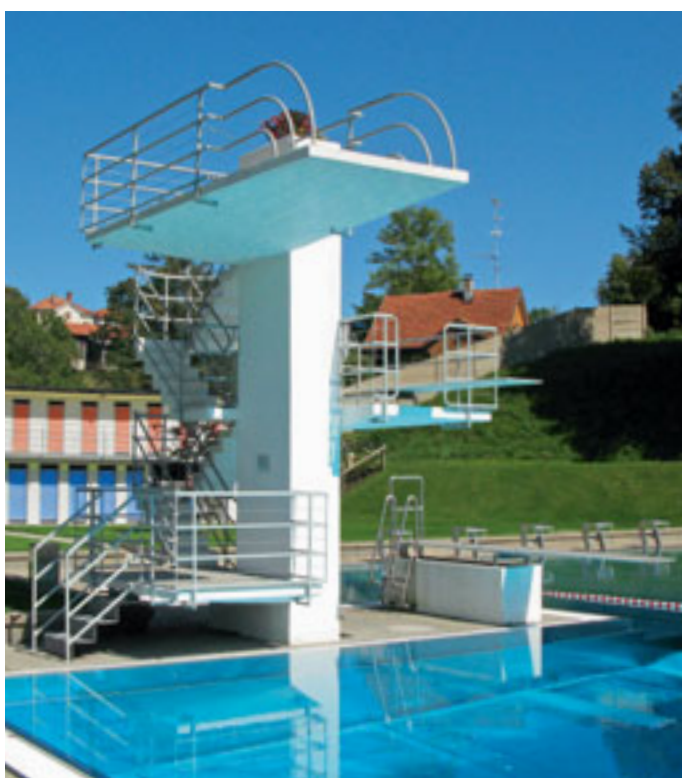
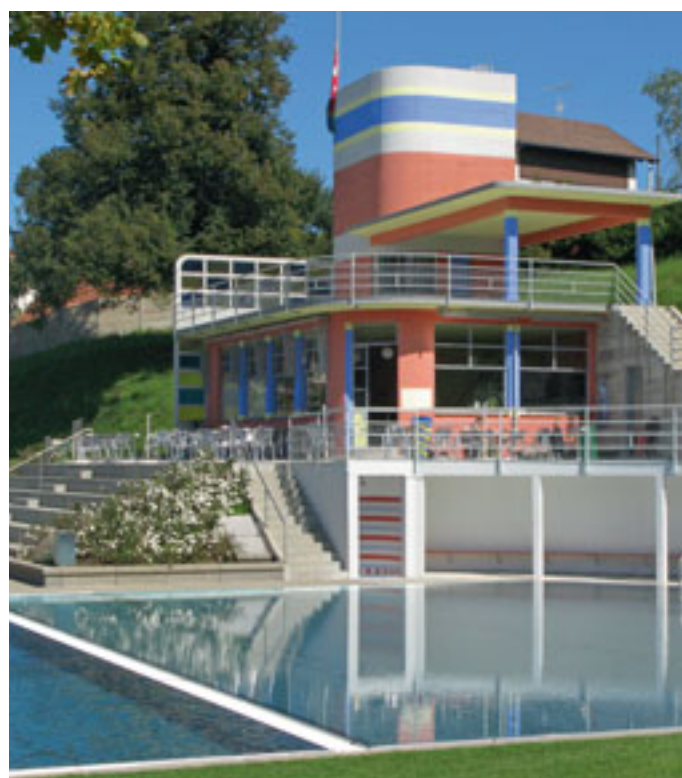
Schon vor hundert Jahren wusste man, dass schwimmen gesund ist. Erste Freibäder in Kombination mit Sportanlagen und Liegewiesen wurden in der Schweiz ab 1910 erbaut. Das Bad in Heiden (im Bild) entstand Anfang der 1930er Jahre.

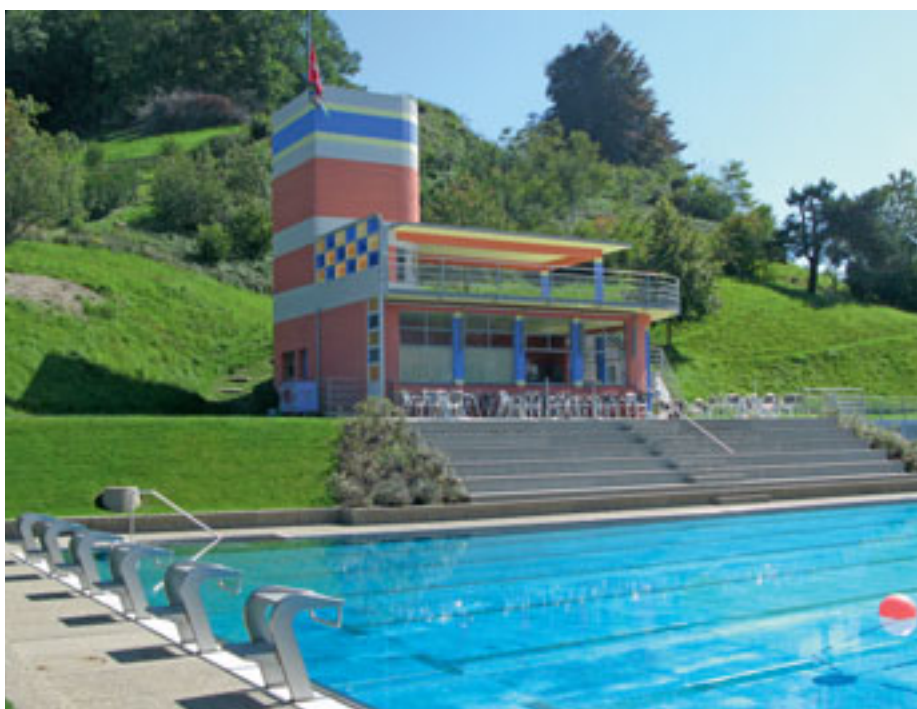
Erhöht am Hang steht das Restaurant mit Wasserturm. In früheren Jahren erwärmte sich dort das Wasser, das in die Duschen weitergeleitet wurde.

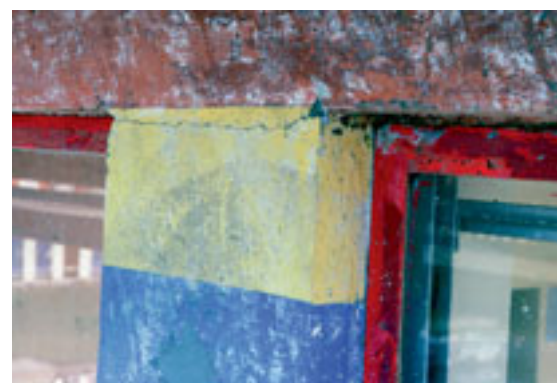
Bei den Untersuchungen war die Über- raschung gross, unter den diversen Ausbesserungen, die mit Dispersions- beschichtungen ausgeführt worden waren, auf die originale, längst vergessene, farbige Bemalung in Keim'scher Mineralfarbe zu stossen. Das Expertenteam entschied sich für ein sanftes mineralisches Sanierungskonzept. Dieses sah zunächst die Reinigung der Oberflächen mit Heisswasserhochdruck vor.

Schöne Entdeckung: Unter den Ausbesserungen mit Dispersionsbeschichtungen kam die längst vergessene, farbige Bemalung in Keim'scher Mineralfarbe hervor.

Es folgten die Reprofilierung (also das Flickern schadhafter Bereiche) des Betons und der Auftrag eines wirksamen Wasserschutzes auf Silanbasis. Mit einer mineralischen Lasur auf Kaliumwasserglasbasis wurden die Reparaturstellen und Dispersionsreste farblich egalisiert und gleichzeitig die gealterte Betonoberfläche mineralisch gefestigt. Zum Schluss wurde die dekorative farbige Bemalung gemäss den Befunden wieder aufgebracht.

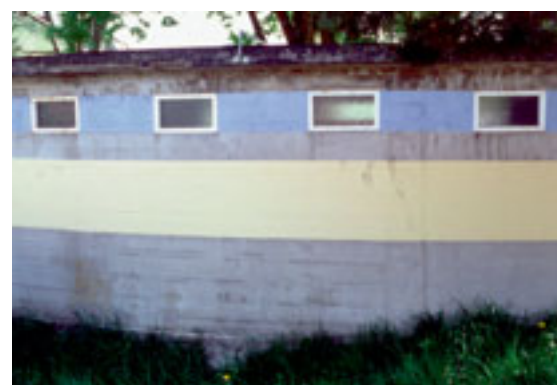
Die Liege- und Spielwiese in der Ebene mit dem Schwimmbecken und Sprungturm in ihrer Mitte wird von drei Seiten her von einer Mauer eingerahmt. Die Mauer ist nicht einfach eine Wand, sondern raumhaltig, was bedeutet, dass in ihr die Einzelkabinen untergebracht sind. Ebenfalls in die Mauer integriert ist das Eingangsgebäude, das die Kabinen überragt. Gegenüber, auf der vierten Seite und erhöht am Hang gelegen, nimmt das Restaurant mit dem Wasserturm eine markante Stellung ein.

Von drei Seiten her wird das Schwimmbad von einer Mauer umfasst, in welche die Einzelkabinen untergebracht sind. Das Bild zeigt die Mauer vor der Sanierung.
