Algen und Pilze im Brennpunkt der Diskussionen

Text und Bilder Dipl. Ing. Heinz Kastien

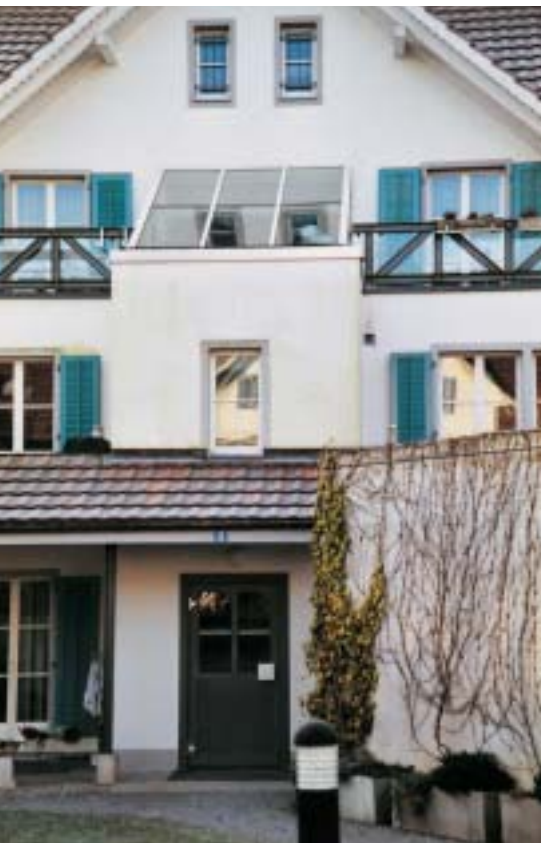
1 Dachuntersicht mit starkem Pilzbefall

des Untergrundes für das Wachstum verantwortlich ist. Dem ist entgegen zu halten, dass viele Fassaden bis unter das Dach verpilzen (Bild 1). Dass es an der Dachuntersicht nicht zur Veralgung kommt, muss eher auf eine ungenügende Beleuchtung zurückgeführt werden, denn Algen benötigen zum Wachstum unbedingt ausreichend Licht. Auch die Behauptung, nur die heute üblichen extremen Dämmungen von 12 Zentimetern und mehr seien der Auslöser, ist umstritten, denn in Untersuchungen der EMPA wurde festgestellt, dass bereits bei einer Dämmungsdicke von nur drei Zentimetern bereits eine erhebliche Absenkung der Oberflächentemperatur eintritt. Andererseits sind genügend Fassaden bekannt, bei denen die Nordseite veralgt ist, obwohl die Fassade nicht gedämmt ist. Auch hier werden in der Fachpresse genügend Objekte genannt, die diese These widerlegen [4] (Bild 2). Die Kondenswasserbildung an der gedämmten Fassade ist sicherlich nicht der einzige auslösende Faktor für

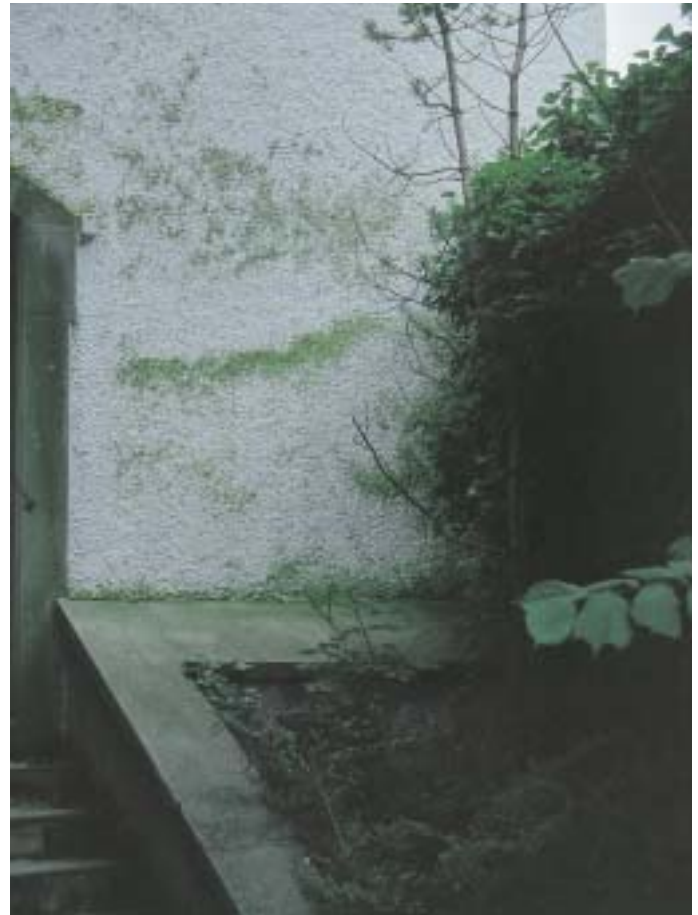
3 Algenbefall an Vordach durch schlechte konstruktive Lösung, die übrige gedämmte Fassade ist nicht befallen

Konstruktive Mängel sind mit Sicherheit ein nicht zu unterschätzender Faktor, der das Wachstum von Algen und Pilzen beeinflusst. Fehlende Vordächer sorgen für eine ständige Durchfeuchtung der Fassade, rückprallendes Tropfenwasser, aufsteigende Feuchtigkeit und stehendes Wasser auf waagerechten Flächen fördern die Algenbildung (Bilder 3–5).

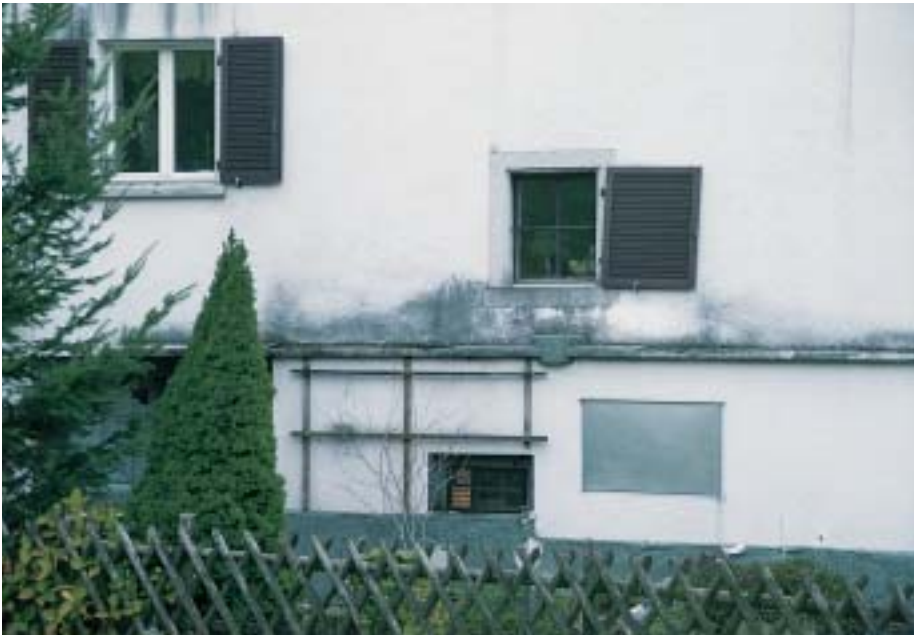
4 Pilzbefall durch aufsteigende Feuchtigkeit an der Oberkante des Vorbaus

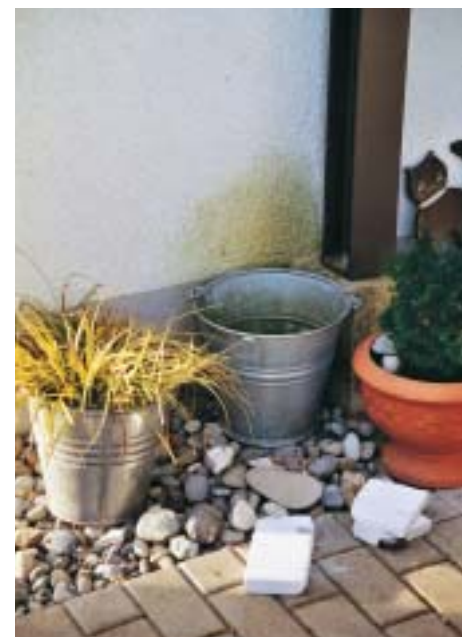
5 Algenbefall durch zurückprallendes Wasser

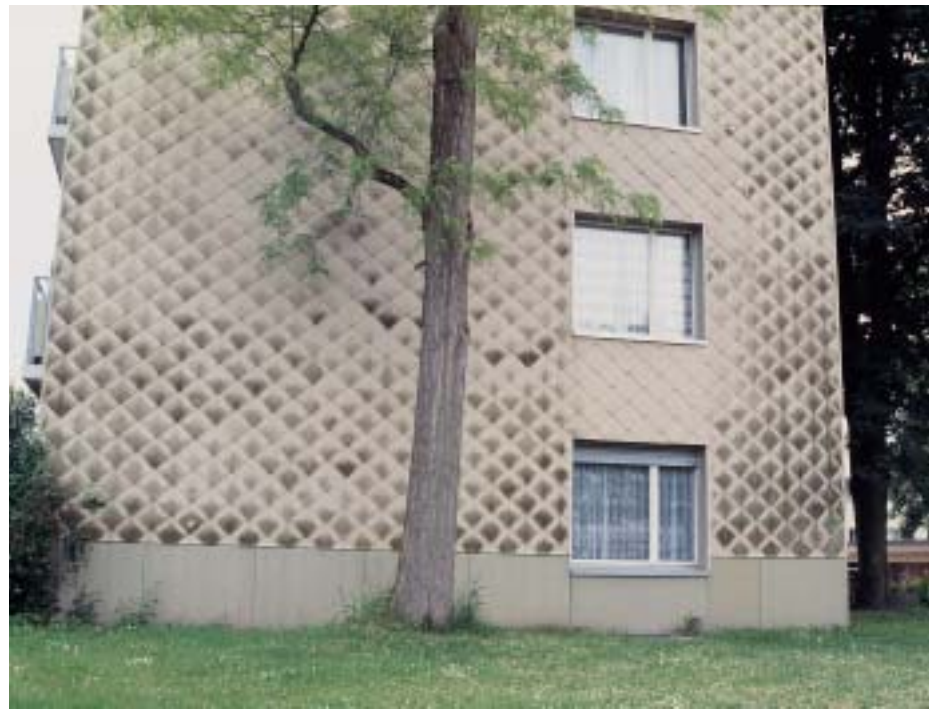
6 Pilzbefall auf Eternitfassade

Zement oder Wasserglas stark alkalisch sind und dadurch das Wachstum von Algen und Pilzen temporär verhindert wird. Die Alkalihaltigkeit der mineralischen Baustoffe und Beschichtungen geht jedoch durch die Reaktion mit der Kohlensäure der Luft zurück. Diese zeitabhängige Reaktion ist von verschiedenen Faktoren abhängig. Unter anderem geht die Karbonisierung durch die Anwesenheit von Wasser wesentlich schneller vor sich als auf absolut trockenen Flächen. Die gleiche Aussage gilt auch für wasserglashaltige Putze oder Farben. Erhärtert wird diese Aussage durch die Tatsache, dass unbehandelte Eternitfassaden ebenfalls mit der Zeit verpilzen oder veralgeln (Bild 6).
