# Kreuzgewölbe in Trockenbauweise

**Gewölbe ist nicht gleich Gewölbe, auch konstruktiv nicht. Im sanierten Landesmuseum in Zürich befinden sich neben dem schwach armierten Schalengewölbe mit Rippen aus Stein, das die Ruhmeshalle überdacht, auch Sichtbetongewölbe und in Trockenbauweise rekonstruierte Kreuzgewölbe. Im August 2009 werden die prächtigen Räume wieder dem Publikum übergeben.**

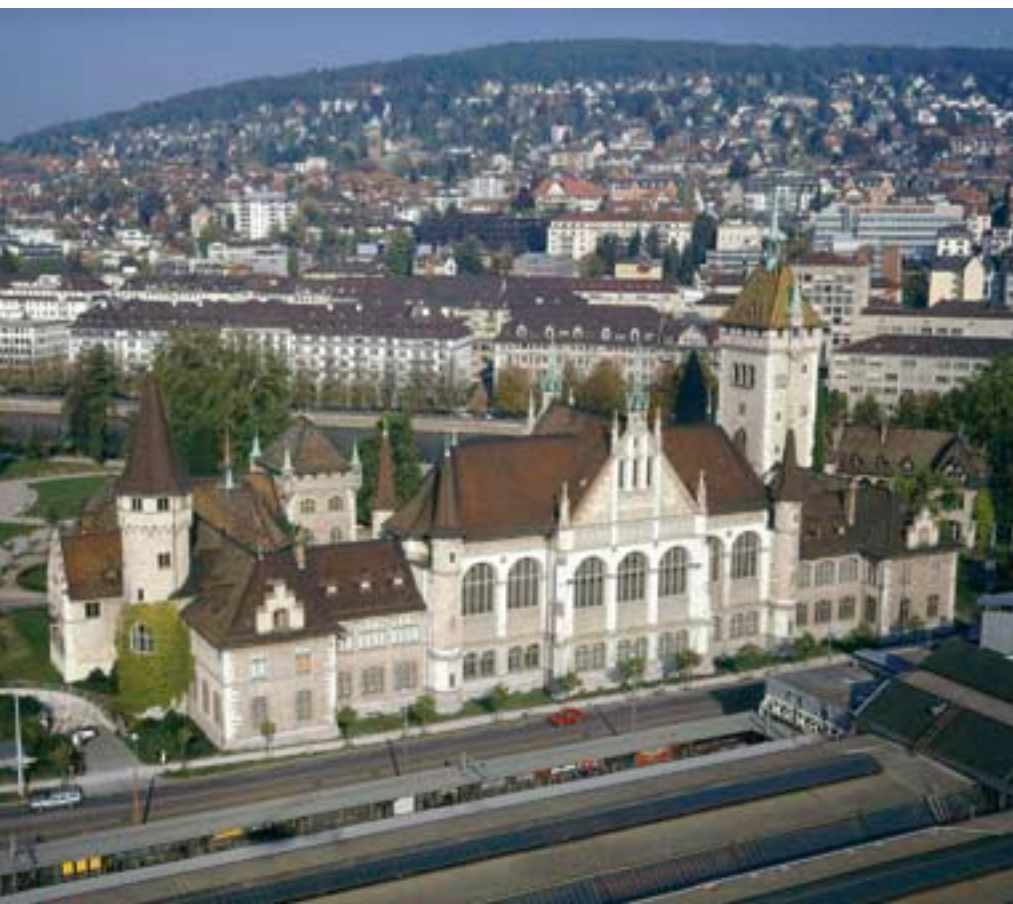
(Bild: ETH-Bibliothek Zürich, Bildarchiv)

Der Bahnhofflügel des Landesmuseums in Zürich wurde saniert und wird demnächst wieder mit einer Dauerausstellung zur Geschichte der Schweiz und verschiedenen Sammlungen eingerichtet. Im Obergeschoss des Mittelbaus befindet sich die Ruhmeshalle, darunter liegt die Säulenhalle.

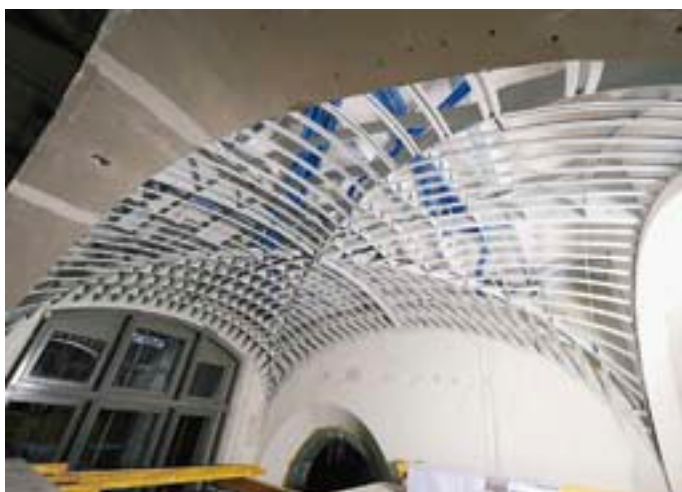
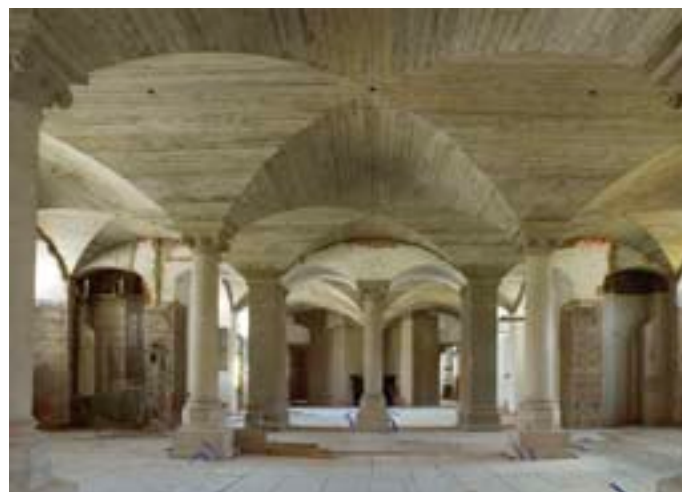
Unterschiedliches Vorgehen mit ähnlichem Resultat: Das linke Bild zeigt die montierte Unterkonstruktion eines noch nicht beplankten Kreuzgewölbes von Rigips, das rechte die massive Betondecke der Säulenhalle, ebenfalls in Form eines Kreuzgewölbes.

Der technisch unterschiedliche Zugang zu gleichen architektonischen Strukturen kann an den Kreuzgewölben der Säulenhalle im Erdgeschoss einerseits und den Kreuzgewölben verschiedener benachbarter Räume andererseits erklärt werden. Die bestehende Gewölbedecke der Säulenhalle aus Schlackenbeton, in dieser Form eine Ausnahme innerhalb des ganzen Gebäudes, wurde abgebrochen und aus armiertem Beton neu gebaut. Weil die Architekten von alten Fotos her wussten, dass in diesem Flügel zuerst die Aussenmauern in ihrer ganzen Höhe erstellt und die Decken nachträglich eingeführt wurden, hatten sie statisch keine Bedenken. Das Vorgehen sei auch deswegen zulässig gewesen, weil der Terracottaboden der Ruhmeshalle, die über der Säulenhalle liegt, nicht besonders wertvoll gewesen sei. Ausserdem konnten die Architekten in der neuen Decke Installationen führen, die sonst mit grosser Mühe in den Wänden hätten untergebracht werden müssen. Zu ihrer grossen Freude hat die Denkmalpflege nach langen intensiven Gesprächen dem Vorhaben zugestimmt, die Betondecke unverputzt zu belassen und damit dem Betrachter einen unmittelbaren Zugang zur Tragkonstruktion zu gewähren.

Stolz berichtet Kurt Gisler, Produktmanager Trockenbau bei Rigips, über die Gewölbekonstruktionen in Nebenräumen der Säulenhalle, in einem zur Ruhmeshalle führenden Korridor und einem weiteren Korridor im Erdgeschoss. Rigips hat dort bei der Planung und Ausführung entscheidend mitgewirkt. Das Unternehmen hat Unterkonstruktionen entwickelt, die montagefertig ab Werk angeliefert und mit Rigips-Noniusabhängern an die Holzdecken montiert wurden. Jede einzelne Unterkonstruktion

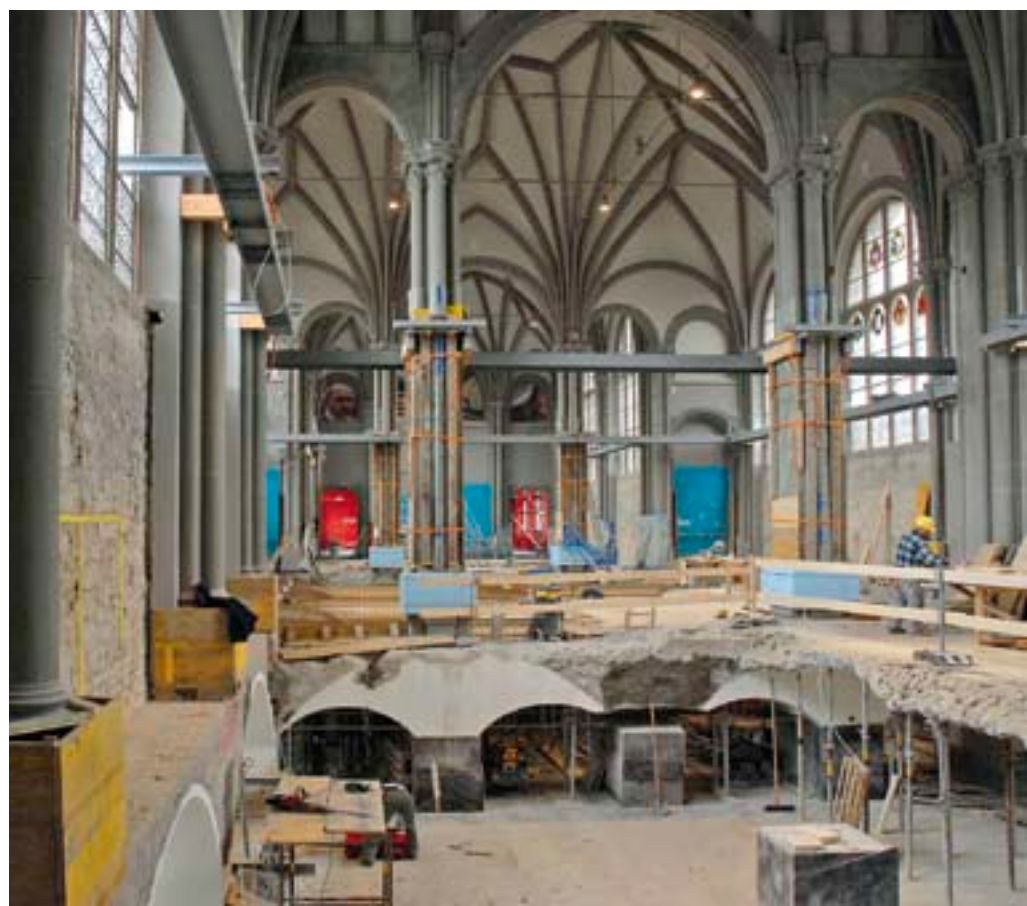
Blick in die Ruhmeshalle während den Sanierungsarbeiten. Die ehemalige Decke der darunterliegenden Säulenhalle, ein Kreuzgewölbe aus Schlackenbeton, wurde abgebrochen und in identischer Geometrie aus armiertem Beton neu aufgebaut.

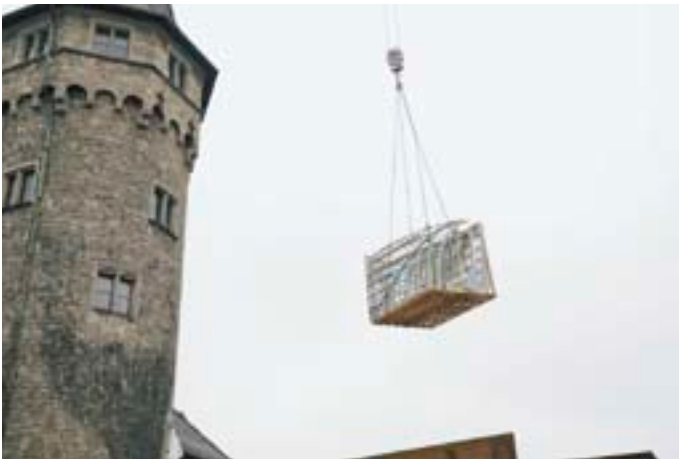
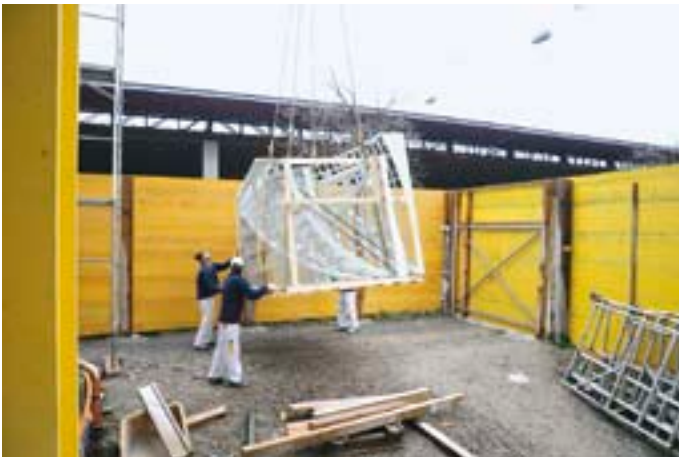
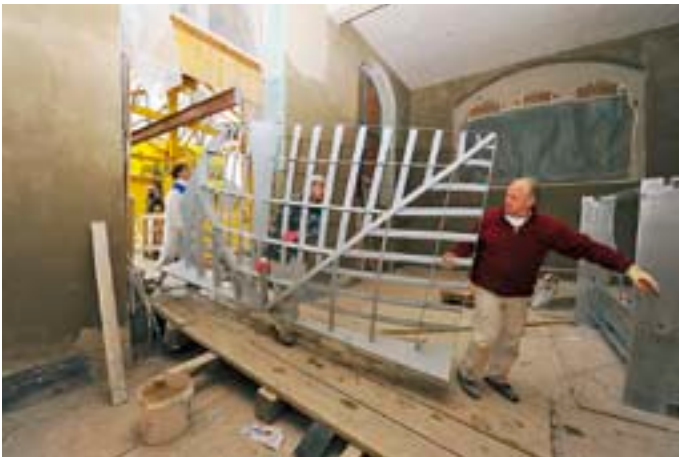
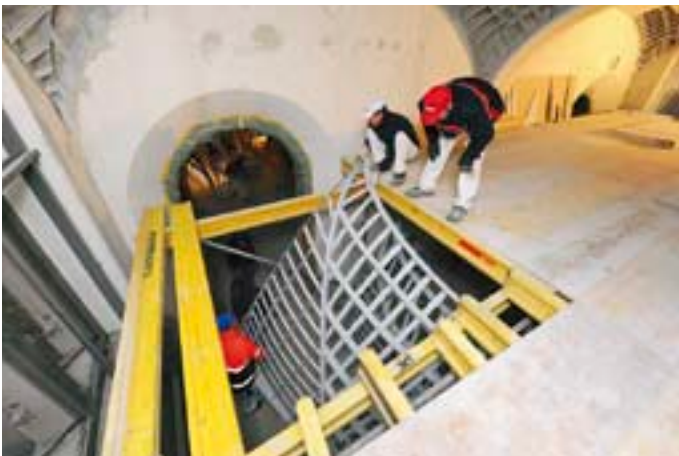
← Vorsichtig wird die Unterkonstruktion des Kreuzgewölbes auf die Baustelle geschwenkt, ins Landesmuseum hinein getragen und auf die Arbeitsplattform gehievt (von oben nach unten).

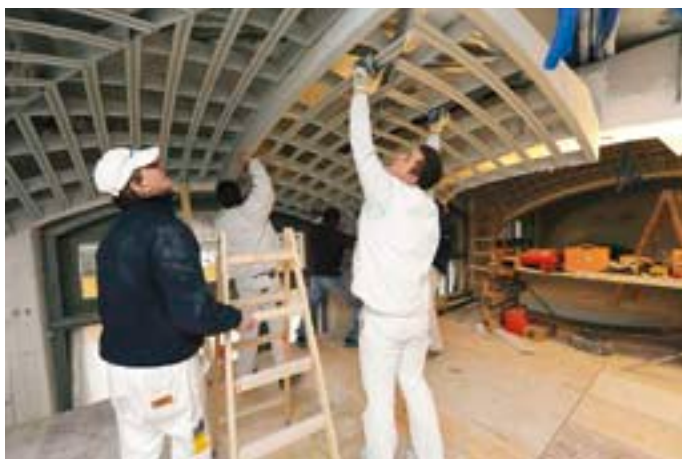
Massarbeit: Einpassen der Unterkonstruktion in die Dachbalken.

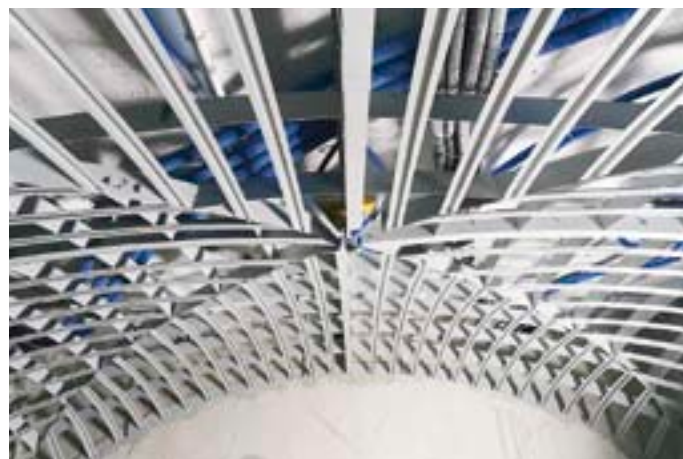
Schön versorgt: Die Haustechnik oberhalb der Unterkonstruktion.

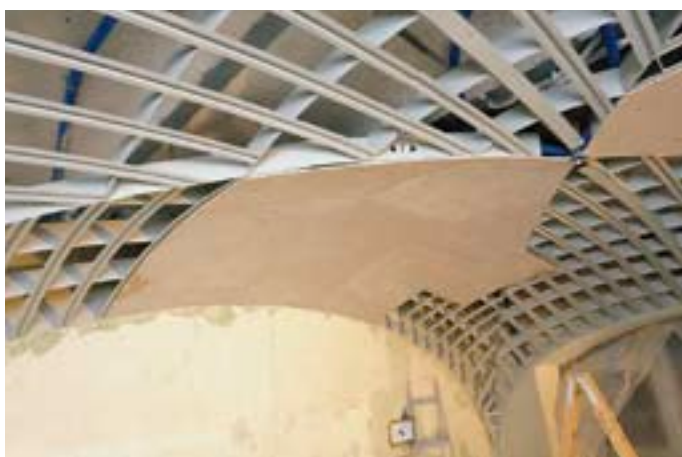
2-lagige Beplankung mit 6,5 Millimeter dicken Gipsplatten.

eines Kappenstückes, das heisst eines Viertels der vierteiligen Kreuzgewölbe, war eine Einzelanfertigung. Die optisch gleichen Teilelemente sind nämlich vermasst durchaus nicht identisch, was von blossem Auge kaum zu erkennen ist. Die Beplankung erfolgte dann vor Ort 2-lagig mit 6,5 Millimeter dicken Gipsplatten. Diese Platten lassen sich sehr gut und einfach in die Wölbungen biegen und verschrauben.

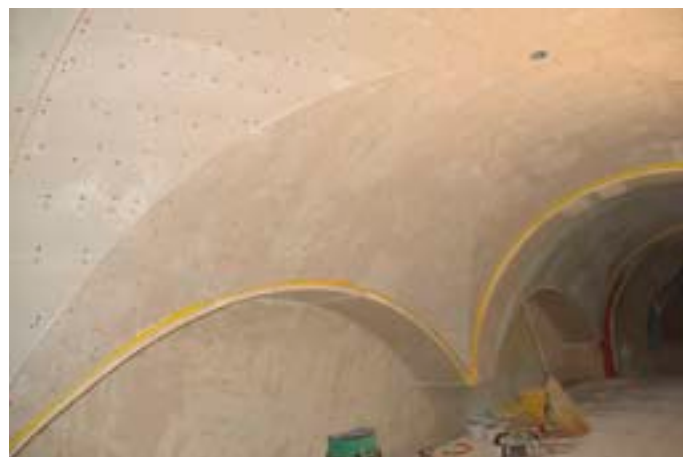
Das Kreuzgewölbe ist bereit zur vollflächigen Abglättung.

Nach dem Verspachteln der Fugestösse wurden die Gewölbe vollflächig abgeglättet. Die Stichkappen-Gräte wurden mit der Traufel nachbearbeitet und so den Gräten das gewünschte scharfkantige Aussehen verliehen. Durch das dünnschichtige Auftragen der Abglättung konnte die Austrocknungsphase zusätzlich reduziert werden.

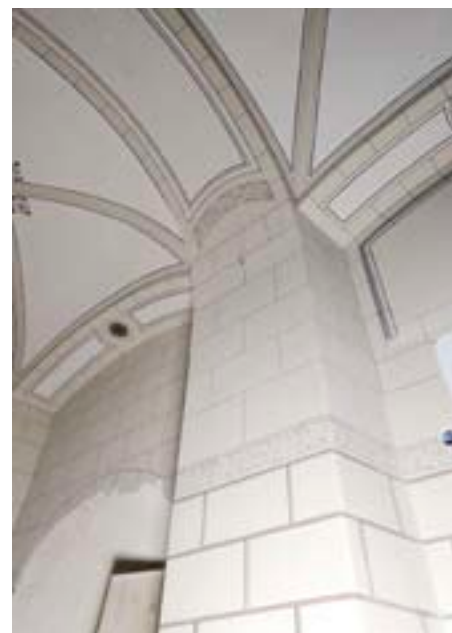
Die Beschichtung der Gewölbe betont ihre Form.
