Die Villa Alma sieht wieder aus wie früher

Die fast hundertjährige Villa Alma in Lugano wurde 2008 innen und aussen umfassend saniert. Das Projekt ist ein gutes Beispiel dafür, wie man eine Fassade kostenbewusst renovieren kann, ohne sie kulturhistorisch zu verraten.

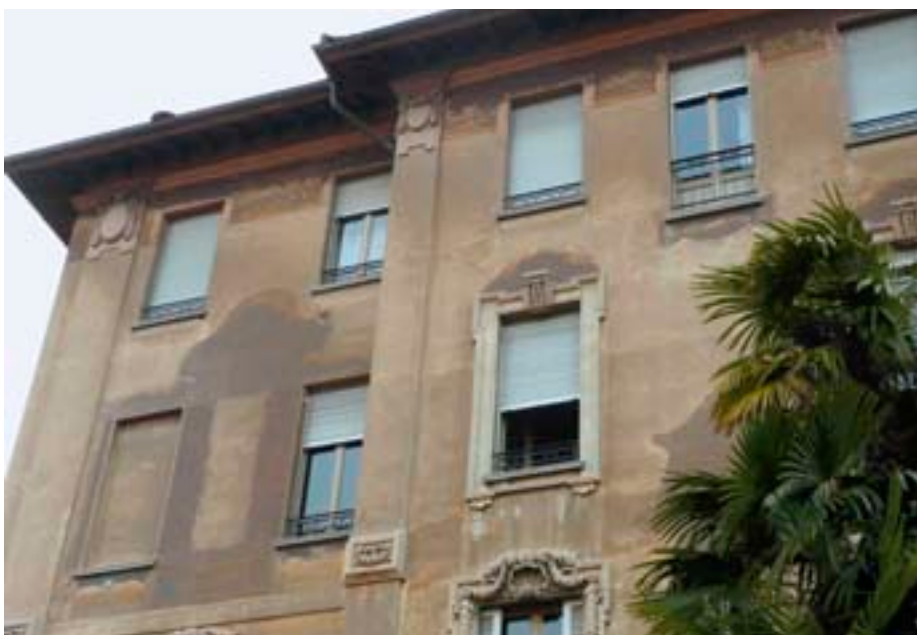
Soll diese Fassade wieder aussehen wie früher? Ja, hat sich die Besitzerin der Villa Alma gesagt und sich zusammen mit Tessiner Malerunternehmern eng an den historischen Vorlagen orientiert.

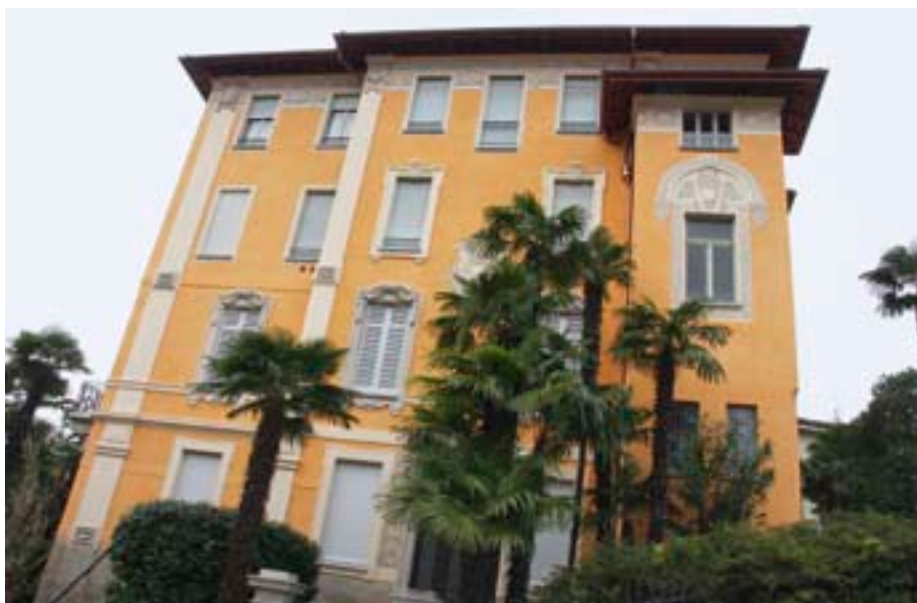
Das alte Gebäude erstrahlt in neuem Glanz. die Villa Alma in Lugano.

Als Zweites wurde die Fassade selbst zuerst trocken abgebürstet. Dann wurden die Risse mit Mörtel auf Kalkbasis aufgefüllt. Damit war sie bereit für die Grundierung mit einem Fixativ des Farbenherstellers Keim, das aus reinem flüssigem Kaliumsilikat besteht. Es folgten zwei Beschichtungsgänge mit Keim-Contact-Plus. Bei den letzten Beschichtungsgängen kamen im orangen Teil der Fassade Keim-Restaurations-Lasur und im dekorierten beige-braunen Teil Keim-Granital zur Anwendung. Der Ton der Fassadenfarbe, ein blasses Orange, entspricht etwa 80- bis 90-prozentig dem Original. Es brauchte, so Malerunternehmer Filippo Genovese, eine ganze Reihe von Gesprächen, bis sich die Bauherrin, welcher ein leuchtenderes Orange vorschwebte, von der

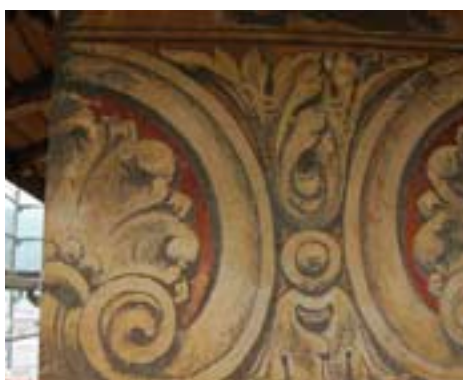
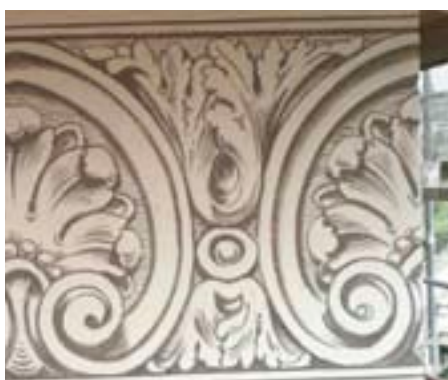
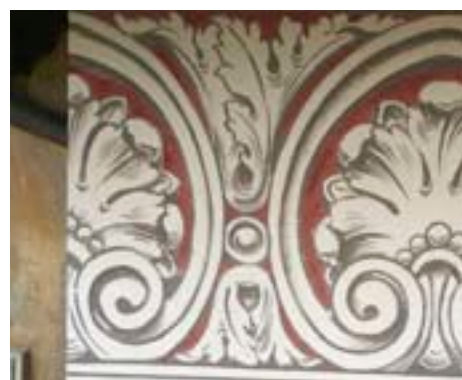
Die Verzierungen unter dem Dach waren zwar schon in die Jahre gekommen, doch stellenweise für eine Rekonstruktion noch gut genug erkennbar (Renovationsschritte von links nach rechts).

Kostenbewusst und dennoch respektvoll im Umgang mit der historischen Substanz zeigte man sich bei den verzierten Teilen der Fassade. Bauherrin Robadey entschloss sich auf Anraten Sandro Cavallos, der für die Restauration der dekorativen Elemente verantwortlich zeichnete, nicht alle Verzierungen wieder aufzunehmen, sondern sich auf die rekonstruierbaren zu konzentrieren: «Natürlich wäre es am schönsten gewesen, wenn wir die Renovation in der Sgraffito-Technik durchgeführt hätten. Das Problem war, dass eine solche Restauration heute kaum noch bezahlbar ist. Deshalb haben wir uns für die günstigere Lösung entschieden, das Sgraffito mit malerischen Techniken zu imitieren», erklärt Cavallo.

Zum Glück hat man diesen Weg eingeschlagen, ist man geneigt zu sagen, wenn man jetzt das Endresultat sieht. Nach den Vorbereitungsarbeiten, die wie oben beschrieben durchgeführt wurden, wurde zweimal Keim-Granital in beiger Farbe, eine Dispersionssilikatfarbe mit anorganischen Pigmenten und mineralischen Füllstoffen, aufgetragen. Die noch erhaltenen dekorativen Elemente der Fassade, die man auf Pauspapier übertragen hatte, dienten als Vorlage an jenen Stellen, wo diese Elemente schon verschwunden waren. Spolvero-Technik nennt man in der Fach-

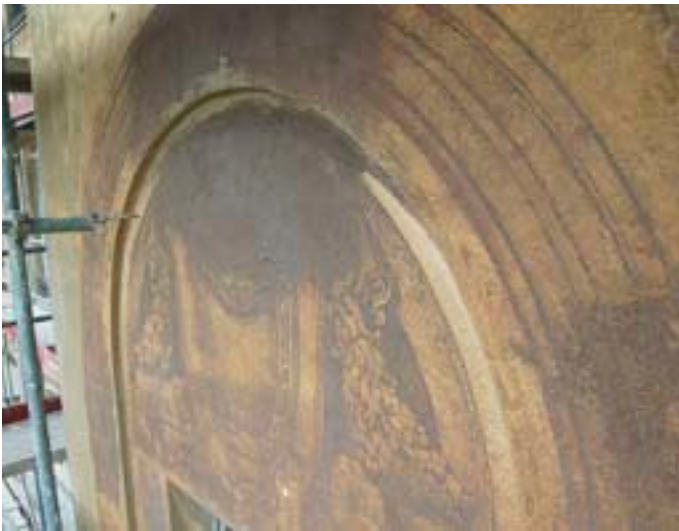
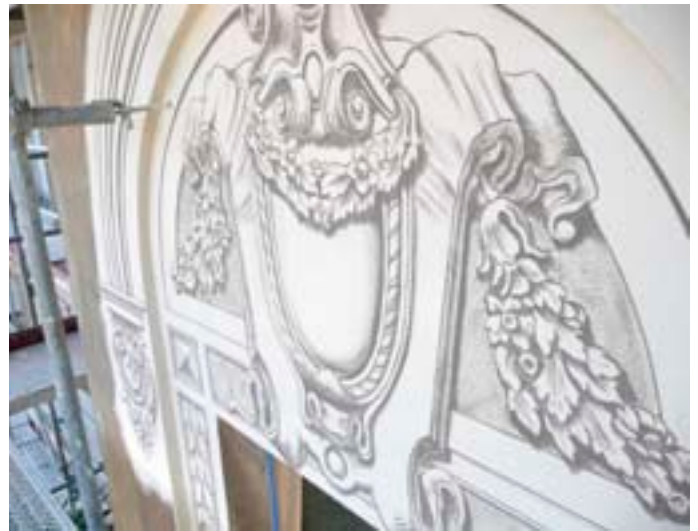
Fenster sind die Augen eines Gebäudes. Bei der Villa Alma wird mit malerischen Mitteln die Illusion dreidimensionaler Fassadenverzierungen erzeugt.

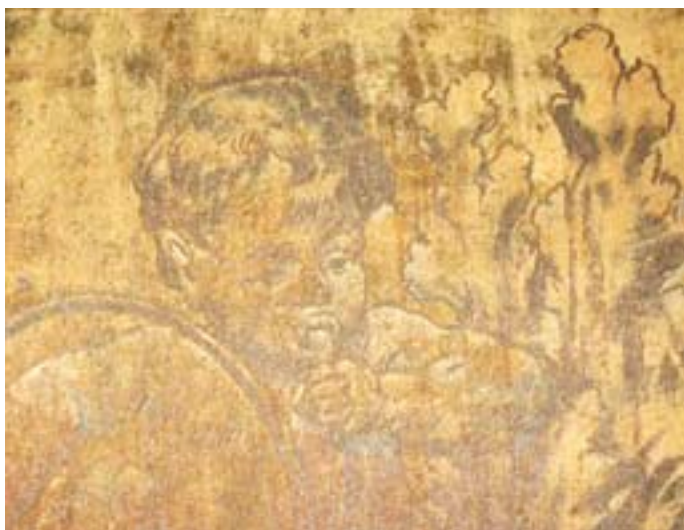
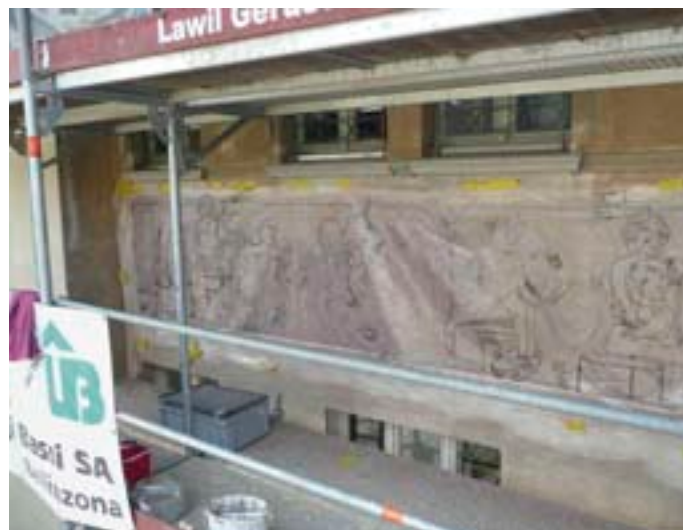
Die Konturen der in die Fassade gekratzten Putten an der Nordfassade waren nur noch bei genauem Hinsehen zu erkennen. Sie wurden auf Pauspapier übertragen und dienten an jenen Stellen, wo sie verschwunden waren, als Vorlage. Die Figuren sind jetzt nicht mehr vertieft, sondern in einem Graubraun aufgemalt.

sprache die Methode, bei welcher man durch die Löcher, die man ins Pauspapier ritzt, dunklen Staub bläst, der dann bemalt werden kann. Die Kontur der Zeichnungen auf den Friesen und die dekorativen Elemente sind jetzt nicht mehr vertieft, sondern in einem Graubraun aufgemalt, das wunderbar zur orangen Grundfarbe der Villa und zum beige Hintergrund der Zeichnungen passt.
